Estudio histórico
y arqueológico
Iglesia San Miguel
Arcángel, Misiones
para su puesta en valor
2015

Ministerio de Obras Públicas y Comunicaciones
S y S Construcciones

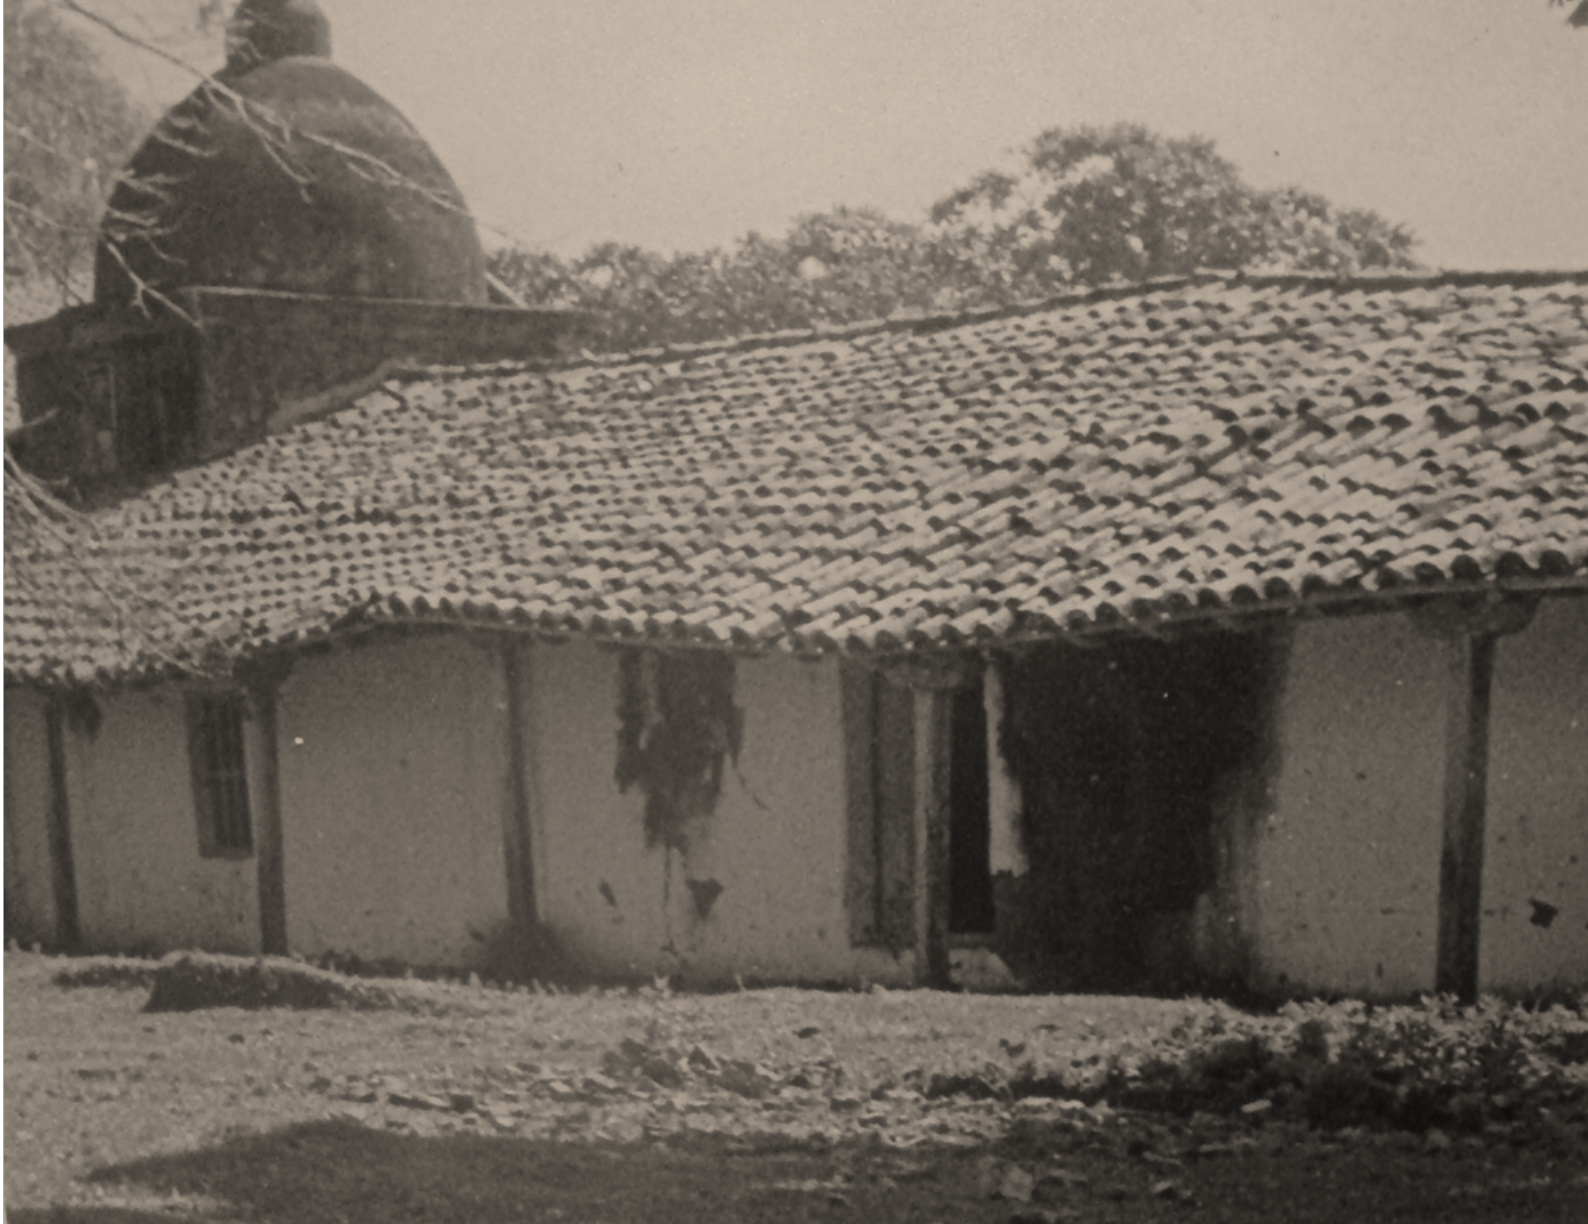
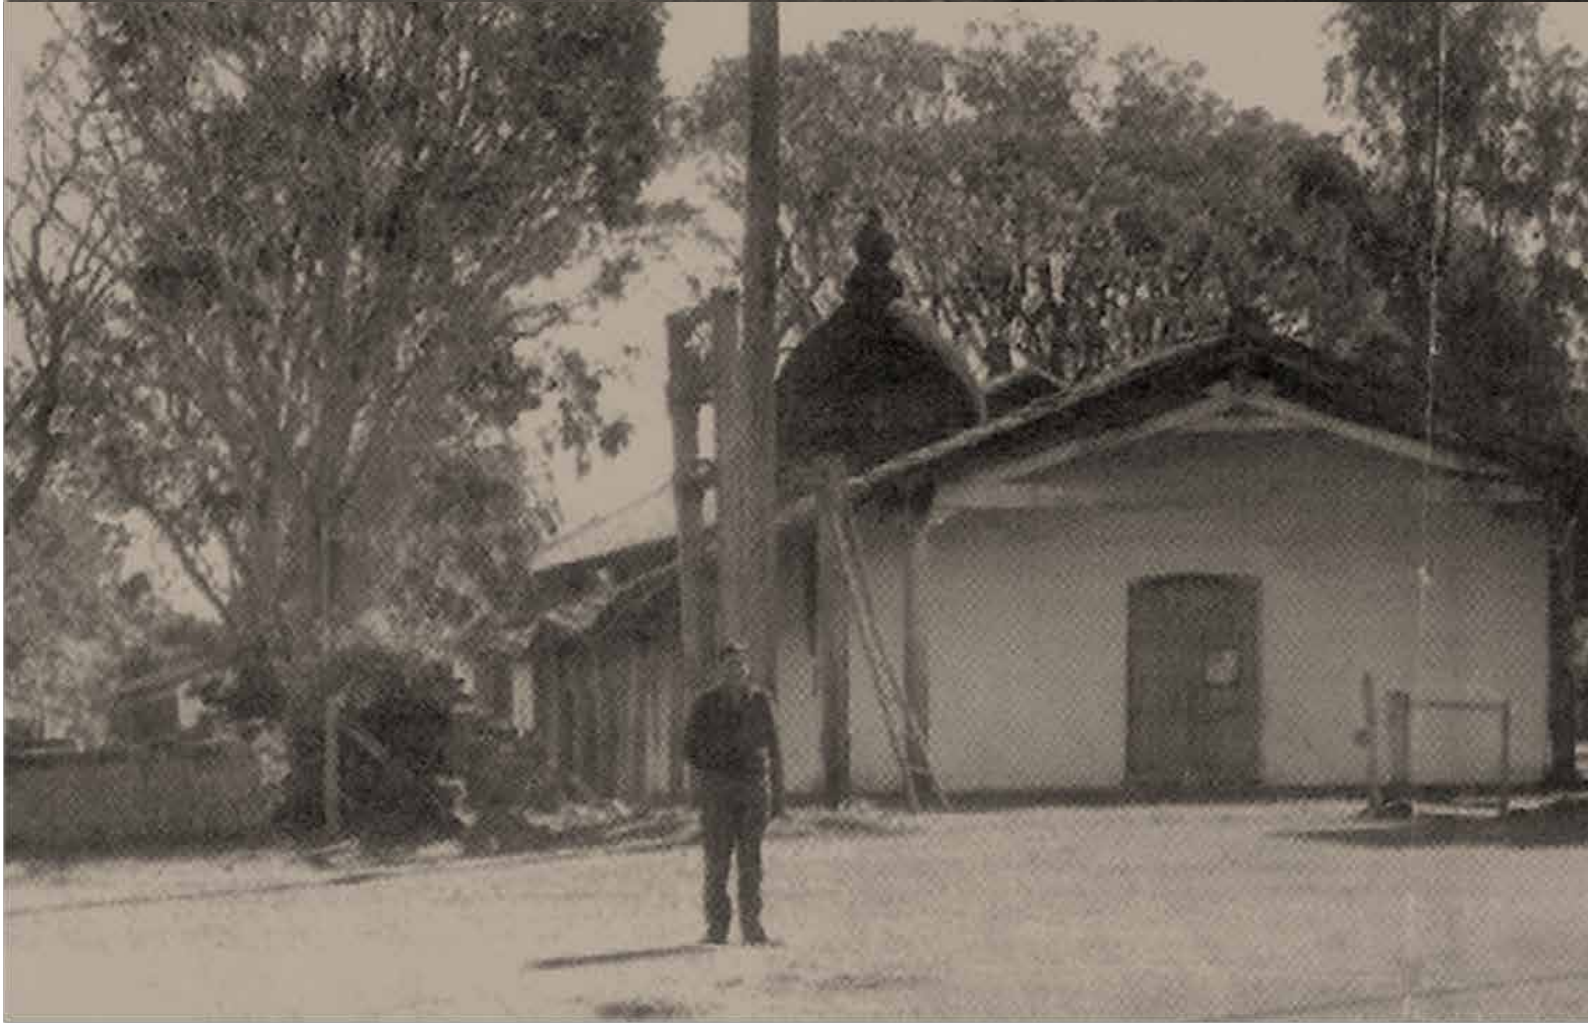
Fotografía de 1927. Arch. Enrique Correa (Iglesia/ archivo Diócesis). Se observa en la fecha, el mal estado de conservación en que se encontraba, tomando la decisión la comunidad de demolerla y dejar solamente el Oratorio. Todavía se observan sus muros de adobe.

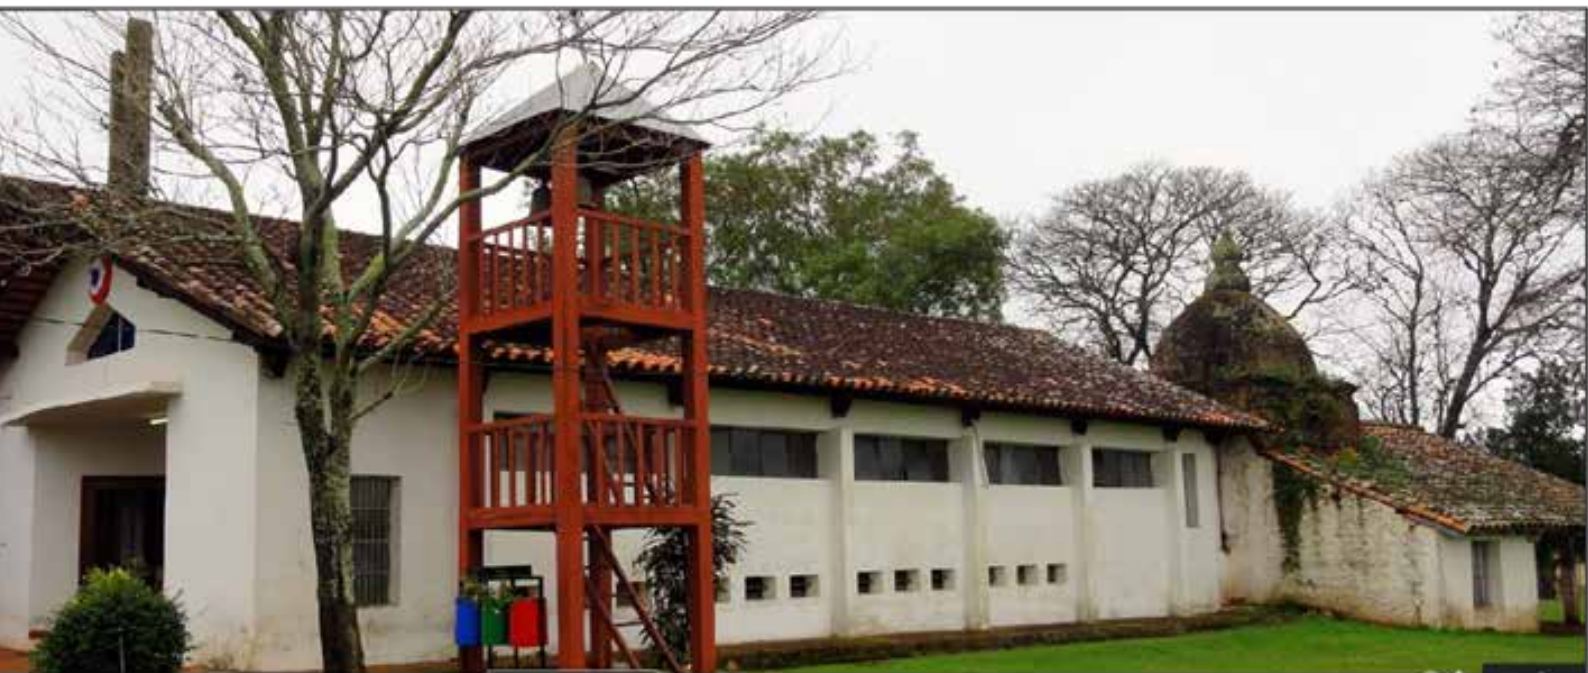
Fig. 2.4. Iglesia erigida en la década de 1970, donde se puede observar en la parte de atrás el antiguo oratorio, en regular estado de conservación. Así mismo se puede observar el campanario, hoy en día ya no existe . La imagen data del año 2011. Según comentarios locales, se desmantelo para jerarquizar y ampliar la fachada de la Iglesia, pero el proyecto hasta la fecha no prospero. (Foto Zenoura, 2011).

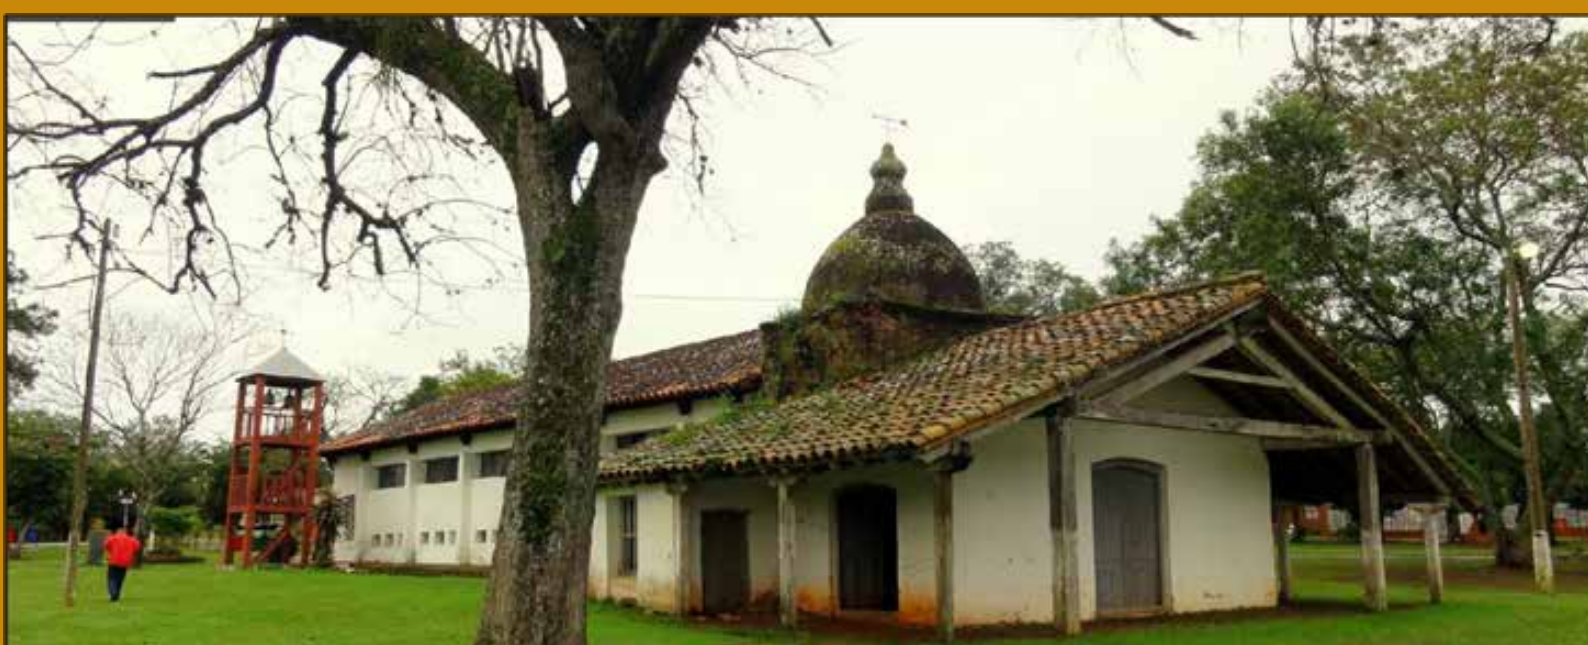
Fig. 2.5. Vista del Oratorio y parte de lo que fue la Iglesia antigua después de su demolición en la década de 1970. Imagen del año 2011. Todas las festividades que se realizaban, tienen como centro y lugar sagrado a la CAPILLA y Oratorio.

Corresponde al lugar donde antes estuvo la nave de la Iglesia primitiva, posteriormente demolida (1976), dejando solamente el Altar, y modificando su estructura y creando dos Sacristías, Presbiterio y un Altar con una Cúpula (Fig. 2.5).

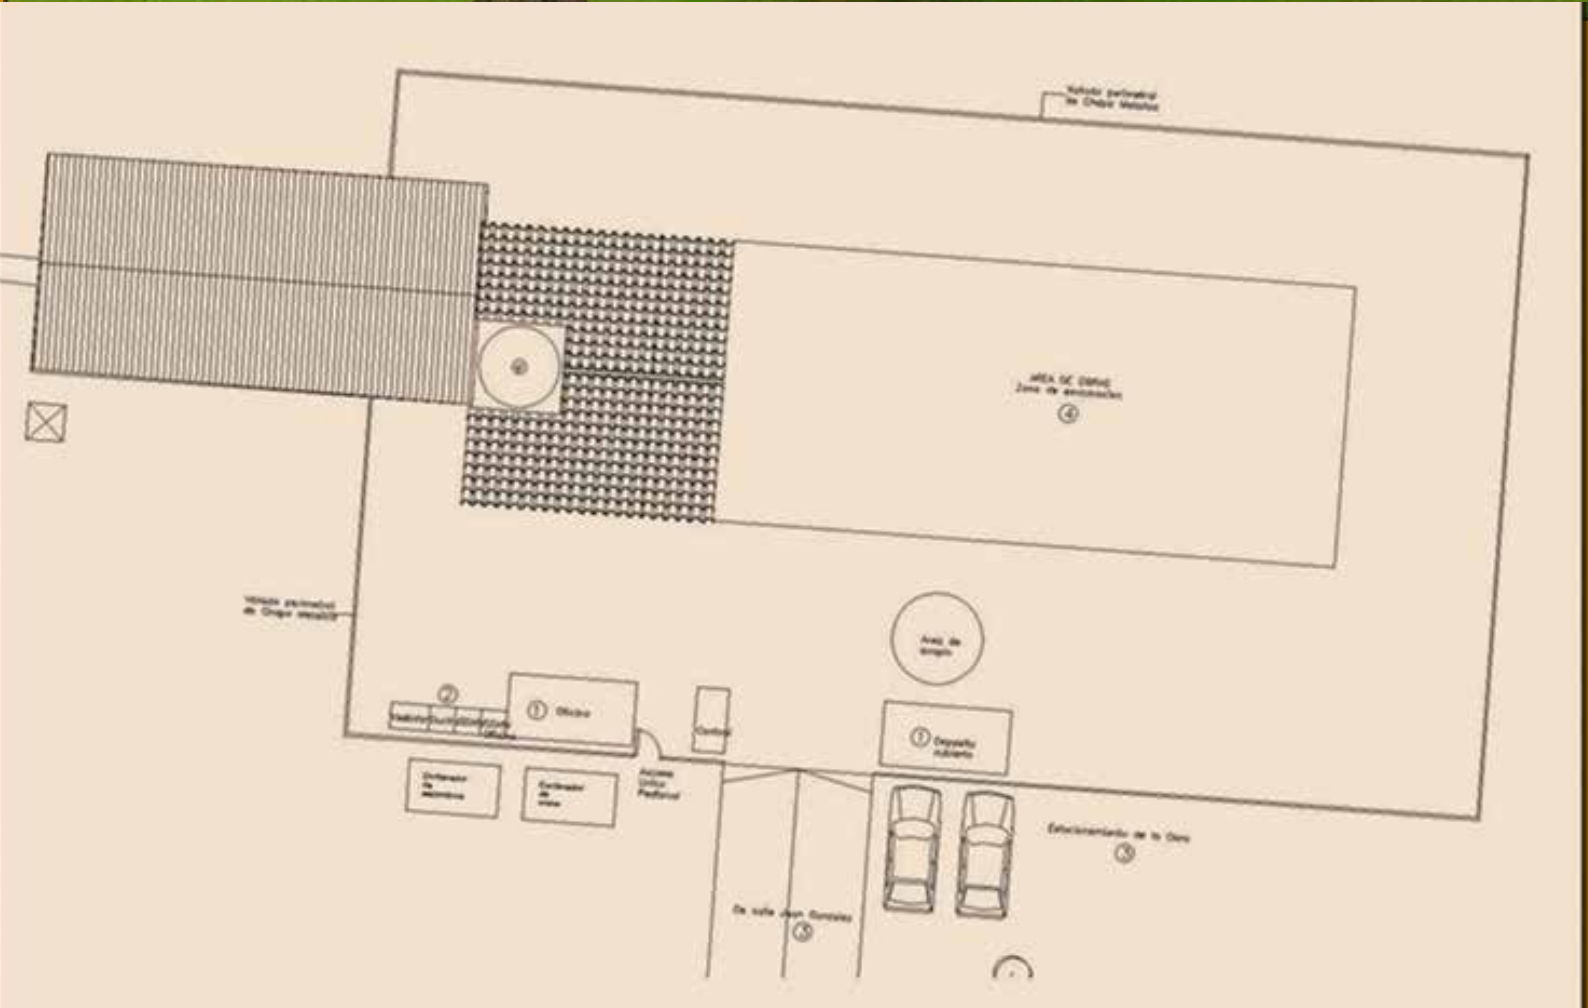
Fig. 2.6. Planta del sitio de estudio, donde se observa la propuesta final de la Puesta en Valor, y la superficie ocupada de cada Iglesia, donde también se observa el sitio del Campanario. Esta Planta fue modificada en su entorno como parte de la gobernanza local y su característica litúrgica

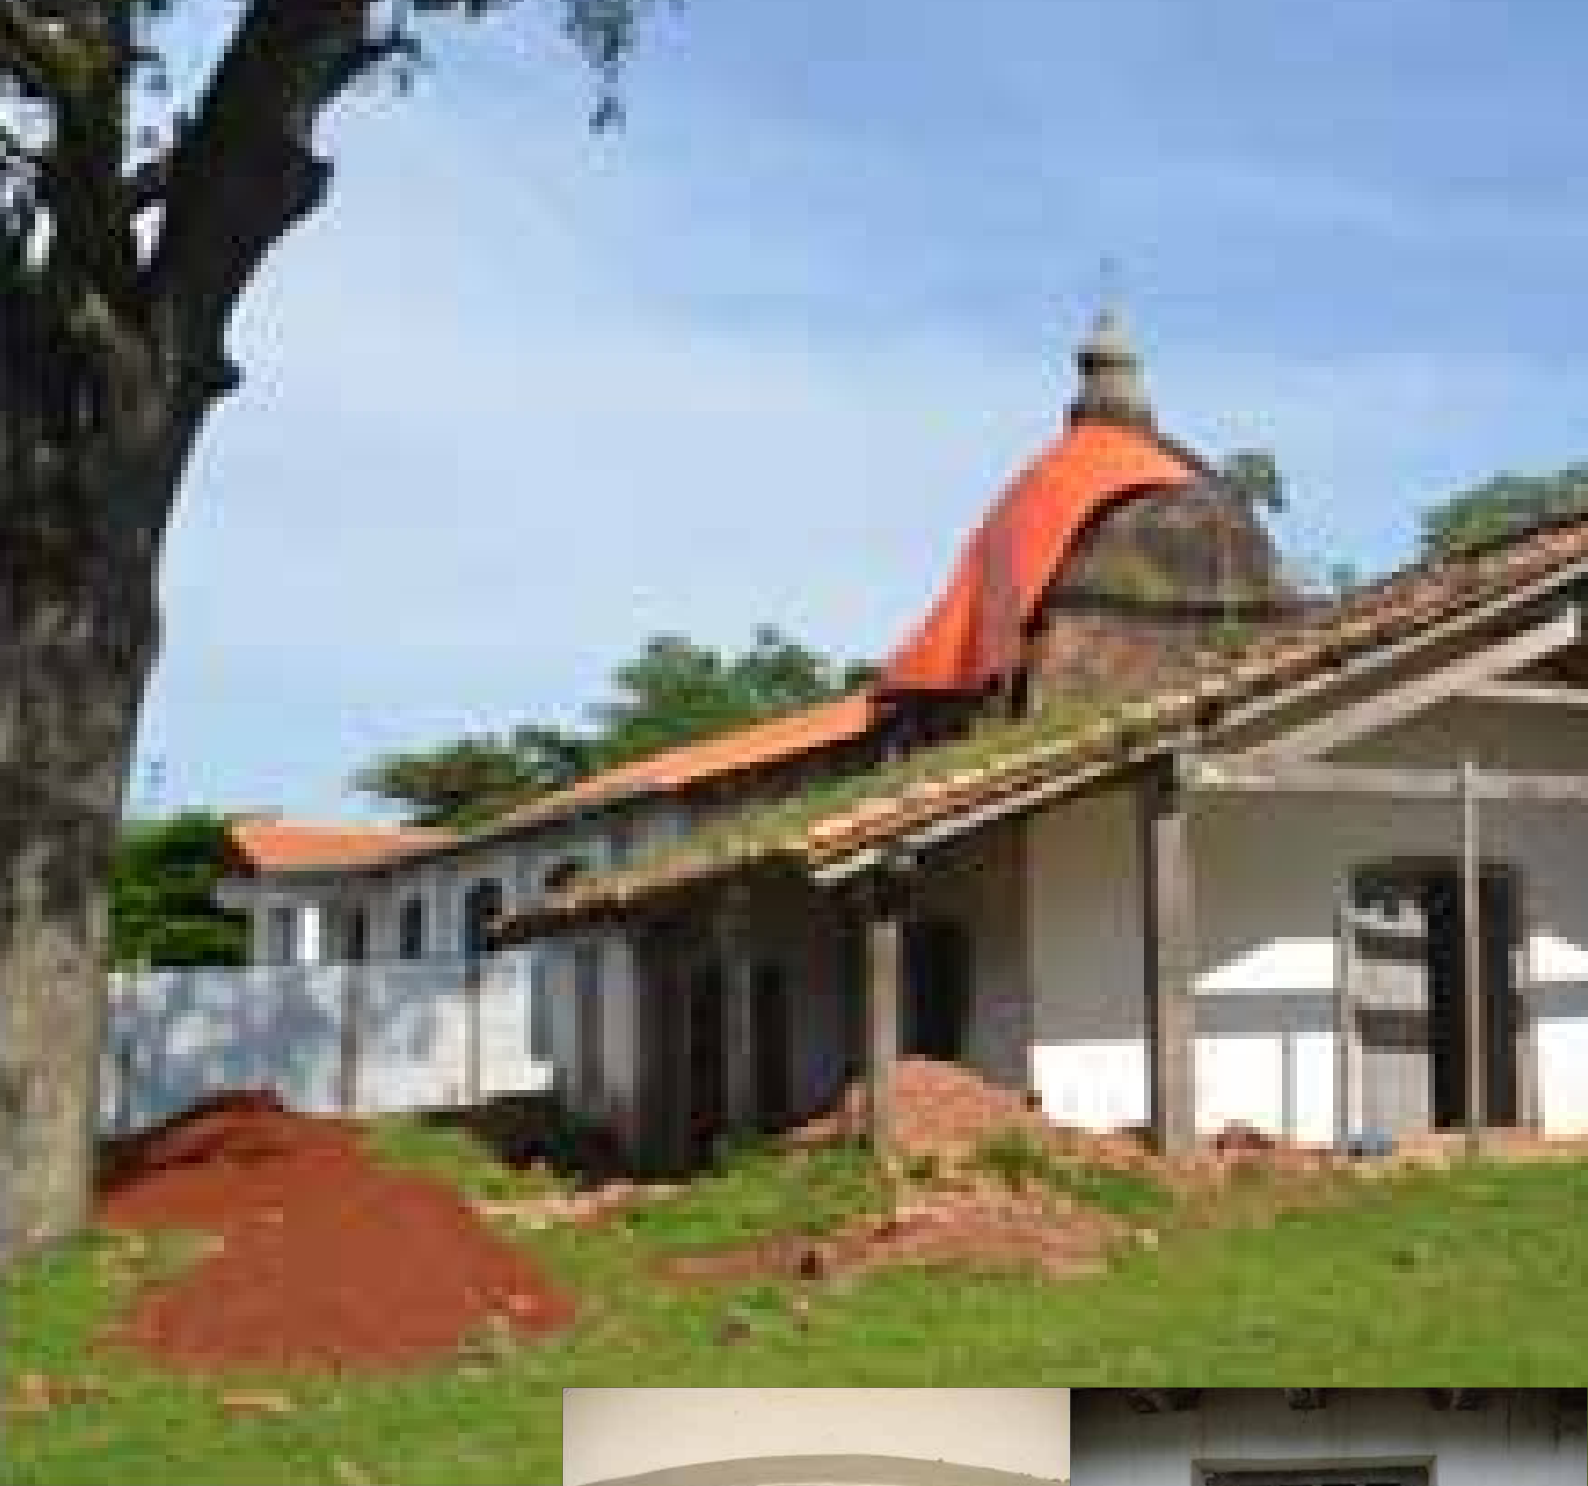
Fig. 2.7. Vista de Iglesia/Oratorio

Aquí se puede observar su cúpula cubierta, debido al deterioro de parte de la misma, y que corresponde al proceso de restauración planteado como resultado del proyecto.

La planta actual es construida con materiales reciclados de la Iglesia primitiva.

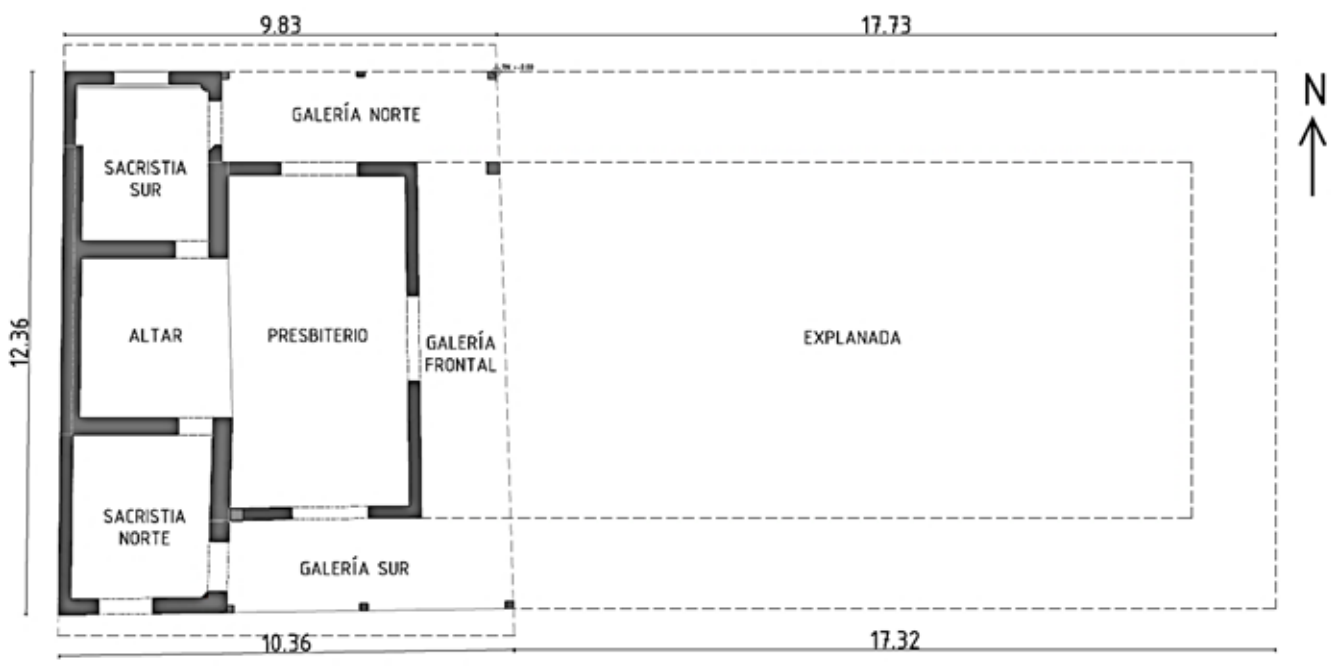
PLANTA ACTUAL - ANTIGUA IGLESIA DE SAN MIGUEL

Fig.2.8. Planta del conjunto de la Iglesia, donde se observa el área de la Iglesia antigua, configurado estructuralmente a partir de materiales reciclados de la Iglesia Primitiva. El sector denominado “explanada” es la antigua nave central de la Iglesia de 1844, la cual fue demolida.

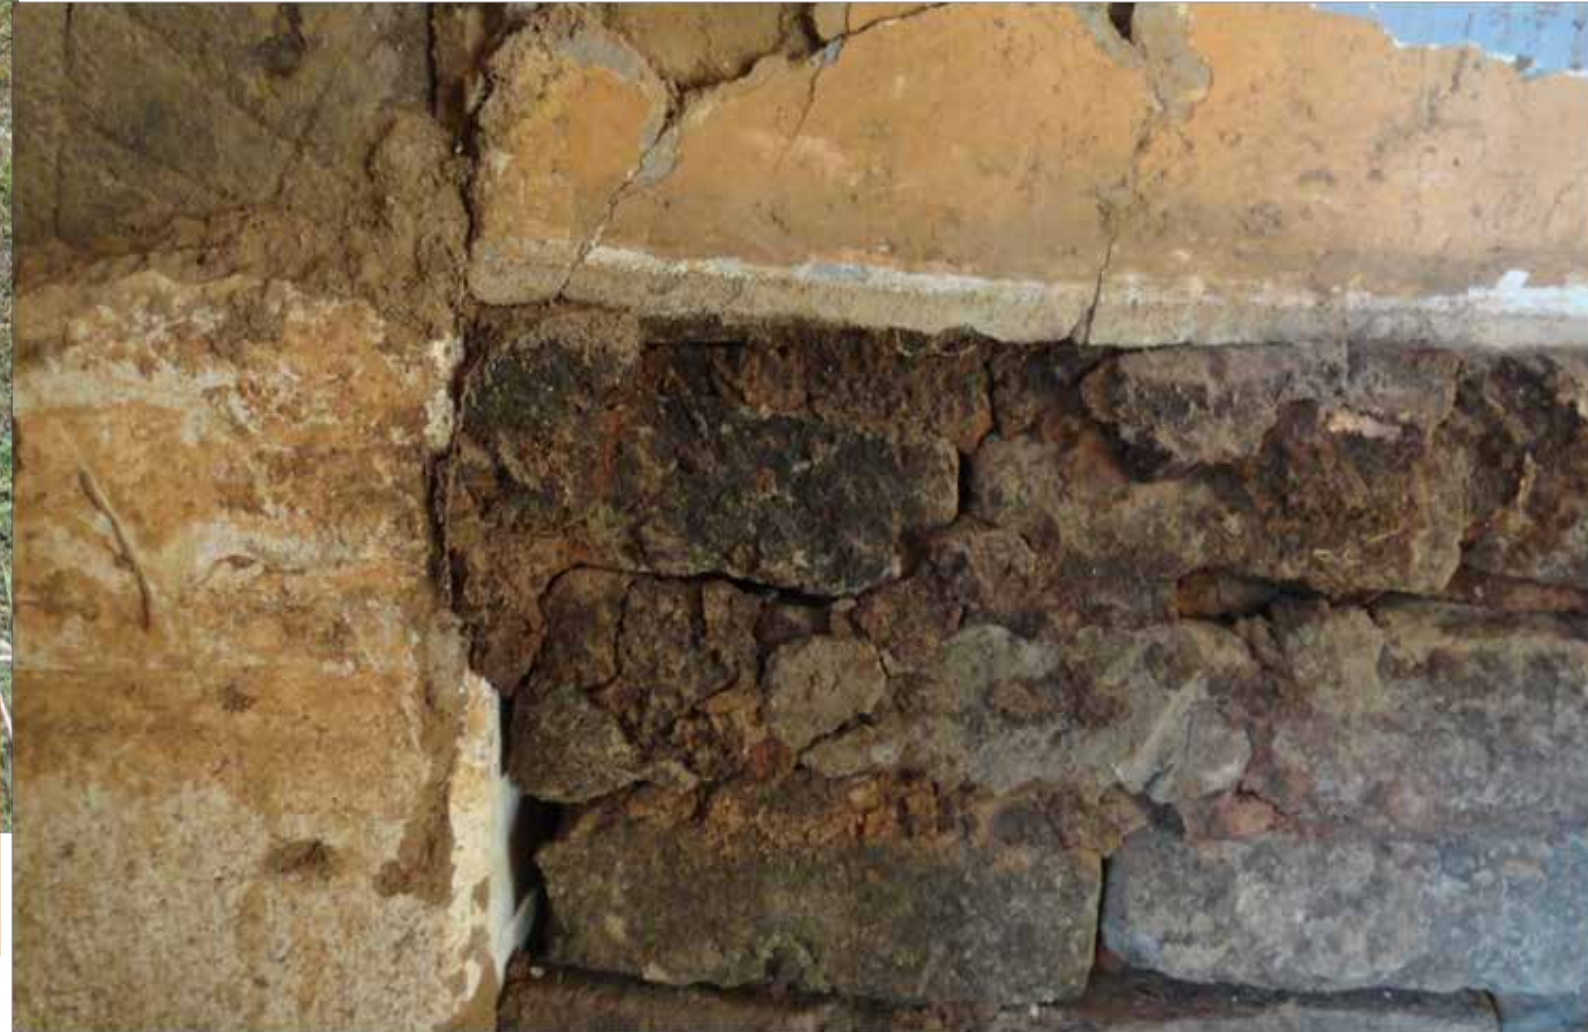
Fig. 4.1. Detalle de presencia de ladrillos de adobe que dividen el presbiterio de las sacristías, los cuales fueron reutilizados de la Iglesia primitiva en la transformación de este sector de la Iglesia con otros fines eclesiásticos y litúrgicos. Se puede observar los revoques que delimitan un antiguo acceso tapiado con adobe. En esta pared se erigieron hornacinas con detalles ornamentales simples.

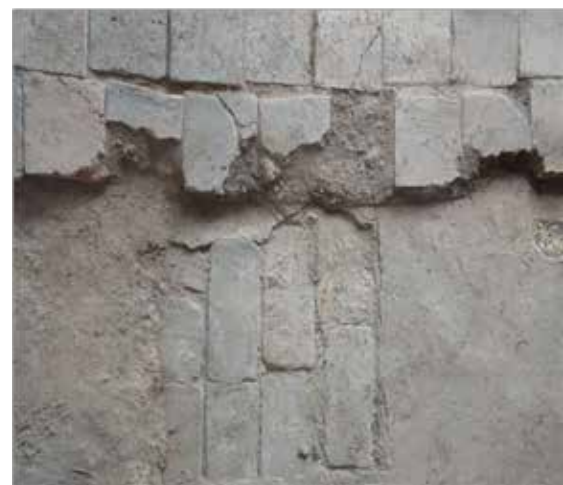
Fig. 4.2. Presbiterio. Pisos históricos (17 x 18 cms y 28 x 13 cms).

- Tipología de los pisos:
17 x 18 cm. – 28 x 12/13 cm.

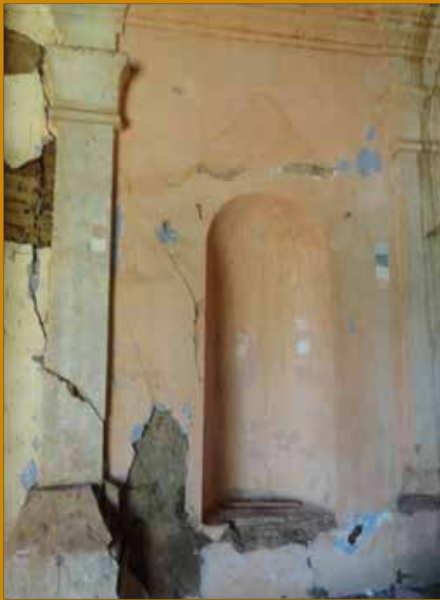
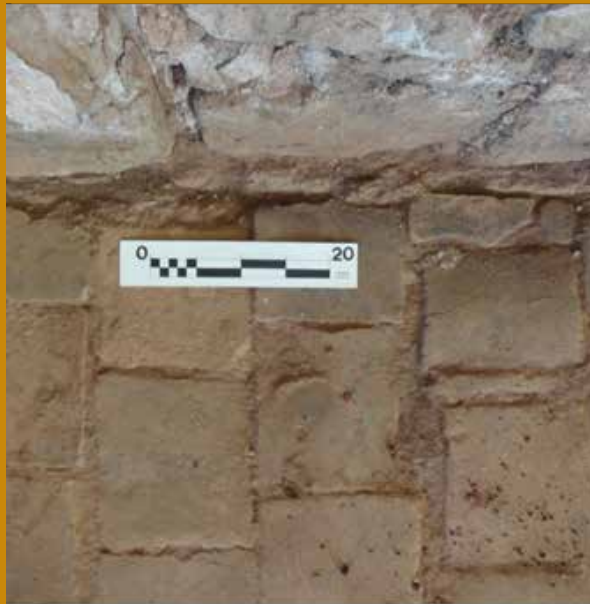
Esta unidad arquitectónica está conformada por dos altares laterales (Figs. 4.3 – 4.4), cada uno con hornacina debidamente definidas, pero estructuralmente débiles, ya que su construcción fue acondicionada al muro de la Iglesia Primitiva, de material de adobe, mezclado con otros materiales cerámico cocido (ladrillo), sin amarres estructurales, por lo que su estructura como tal es débil y está en mal estado de conservación, estando uno de los altares completamente deteriorado (Fig- 4.3).

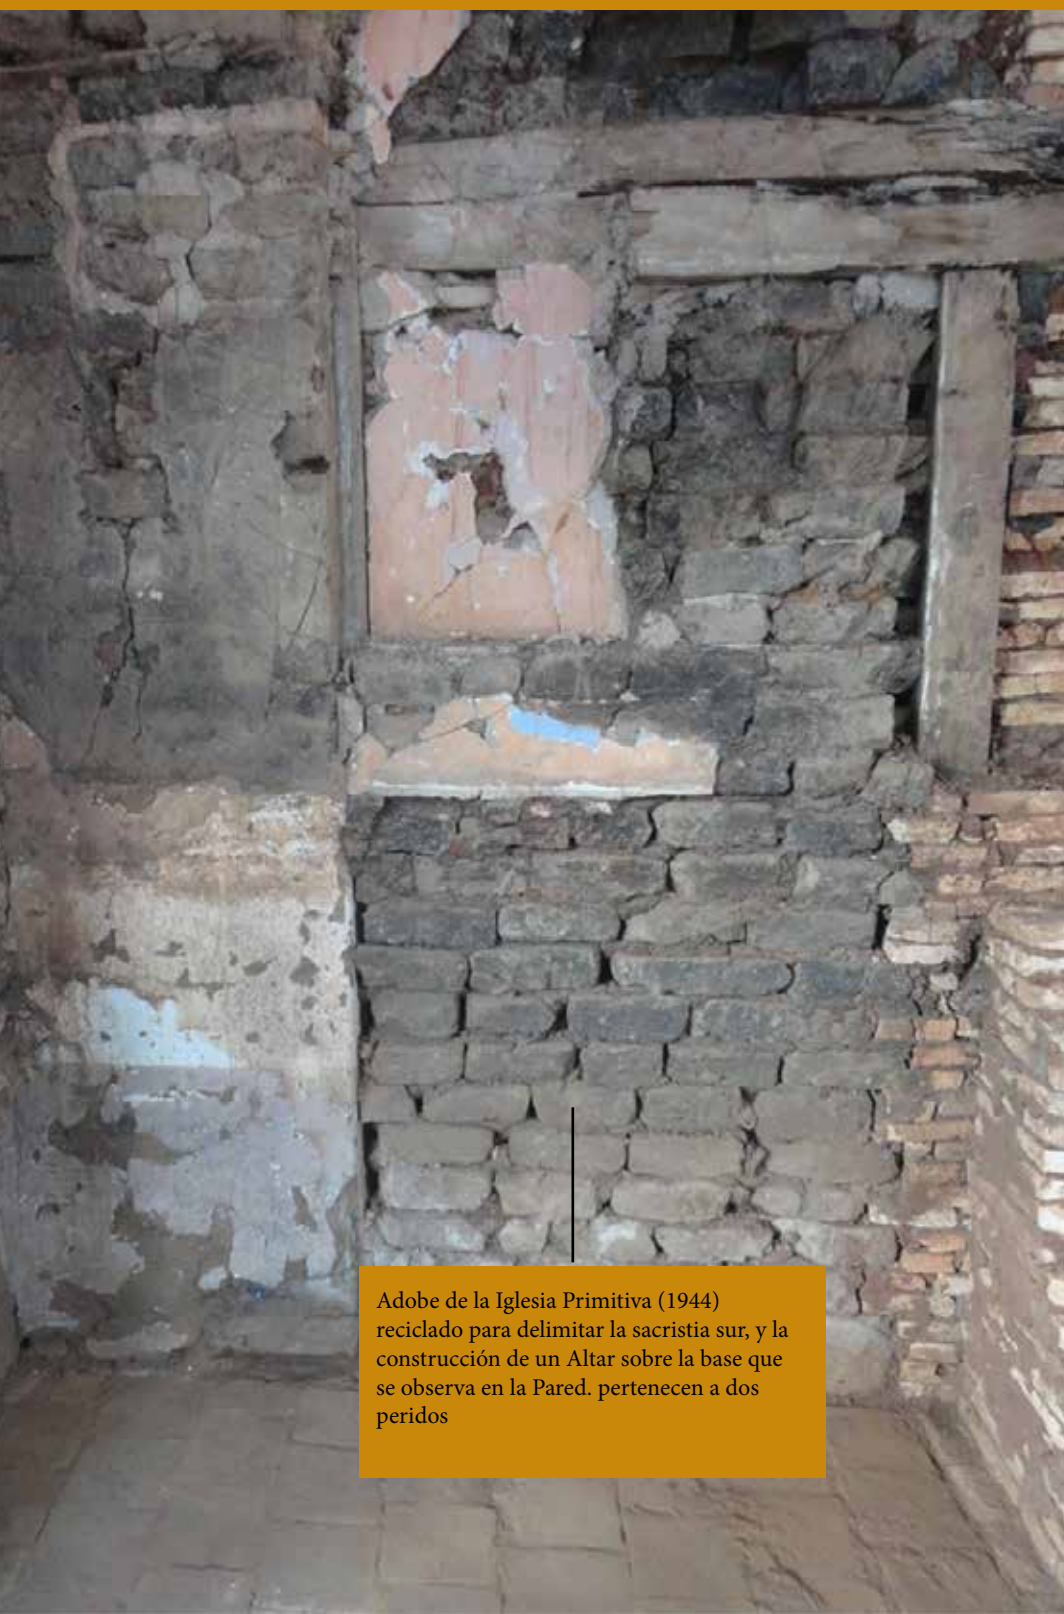
Adobe de la Iglesia Primitiva (1944) reciclado para delimitar la sacristía sur, y la construcción de un Altar sobre la base que se observa en la Pared. pertenecen a dos periodos

Fig. 4.4. Cateo límite del prebisterio con el Altar Mayor, donde se observa la nivelación de este sector con material de adobe. Por debajo tenemos el muro de fundación, que por sus características y asociación corresponde a Iglesia Primitiva. Por encima de la nivelación de adobe, se tiene un empastado donde se colocó piso de cerámica cocida. La pared del lado derecho muestra una intrusión de materiales de construcción, y que coincide con la construcción de los altares laterales (1929).

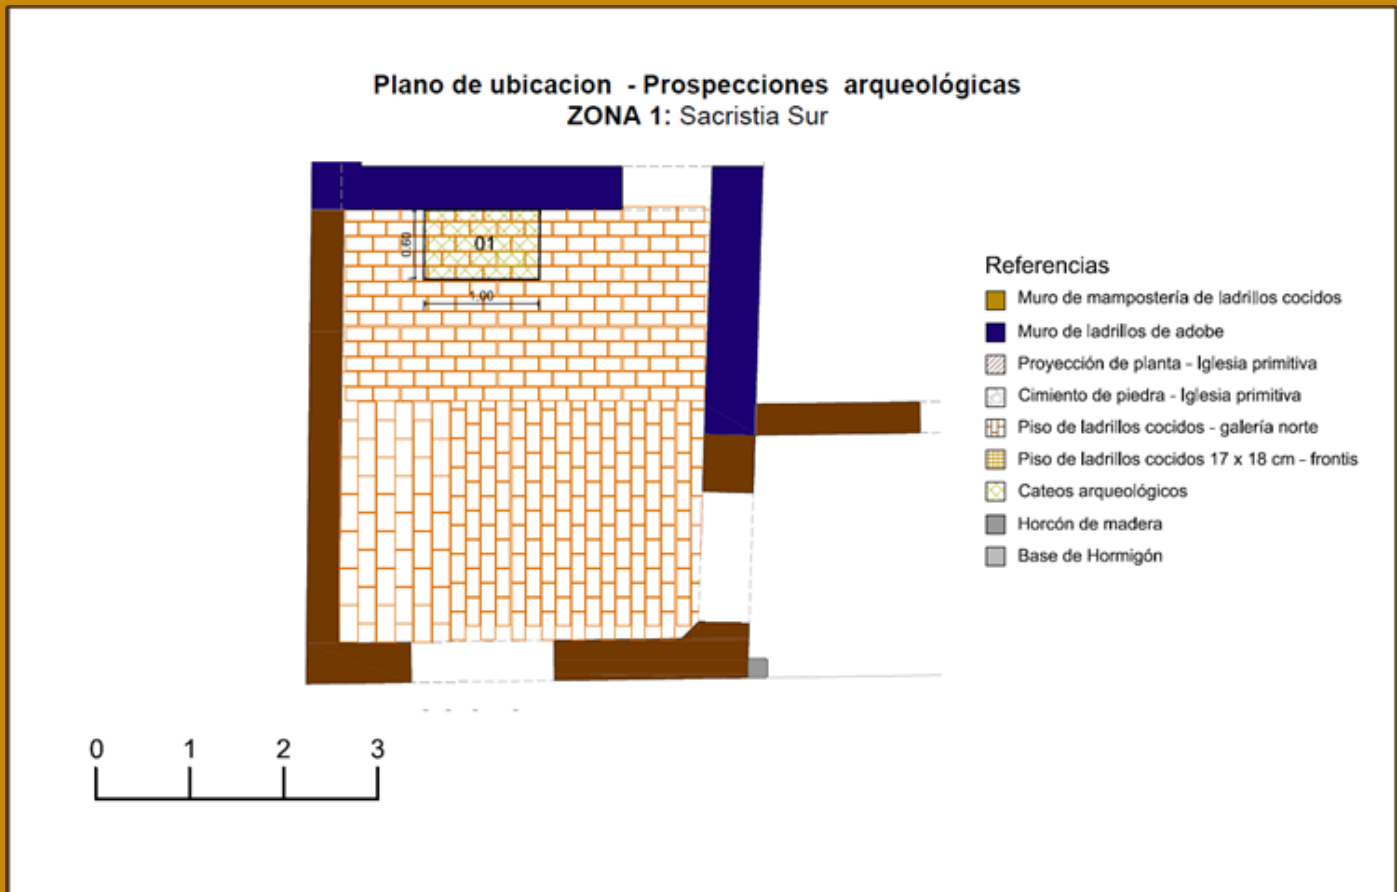
Fig. 4.6. Ubicación calicata Sacristía Sur, y tipos de pisos. También se observan parte de los muros de ladrillo de adobe y el de mampostería de ladrillo cocido

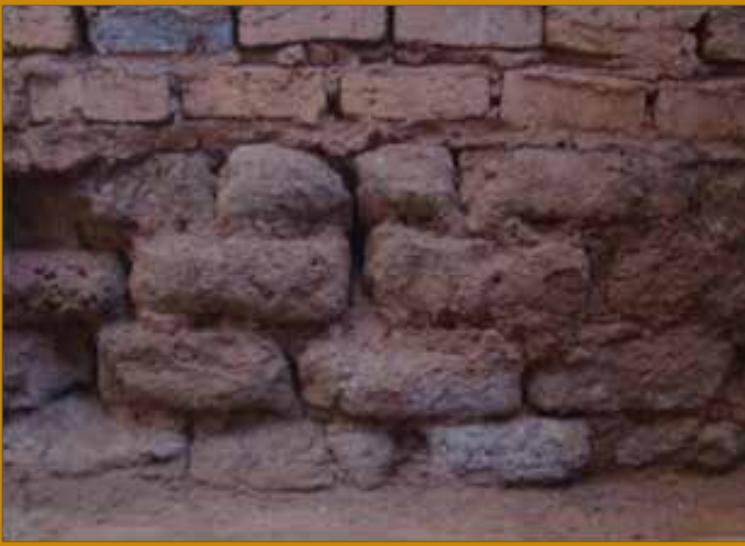
Fig. 4.7. Muro de mampostería Sacristía Sur (Lado Sur)

Material cerámico	Dimensiones	Estado de conservación
Ladrillo 1	27 x 13,5 x 0,6 cm.	Bueno
Ladrillo 2 (tipo tejuela)	22.5 x 13 x 3,0 cm.	Bueno
Ladrillo 3	25 x 11 x 3,5 cm.	Bueno
Ladrillo 4	24 x 11,5 x 3,5 cm.	Bueno
Ladrillo 5 (común)	23 x 12 x 3.5/4	Bueno
Adobe	28 x 15 x 7,5 cm.	Bueno/Regular

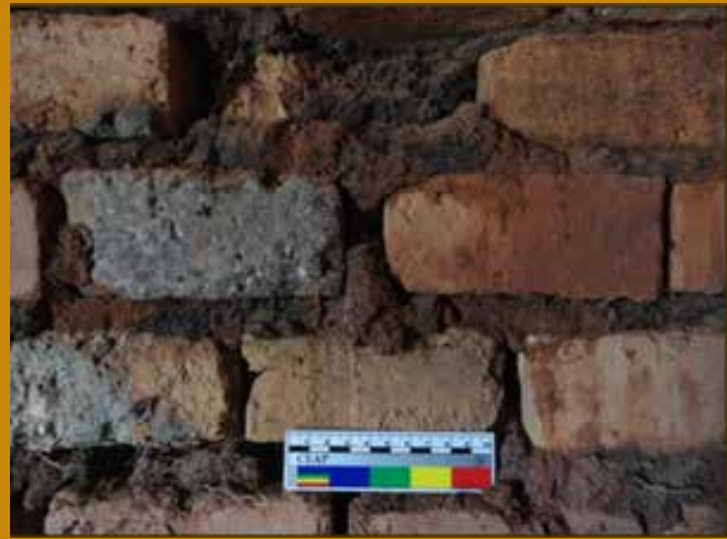
Fig. 4.8. Muro de mampostería Sacristía Sur (Lado oeste)

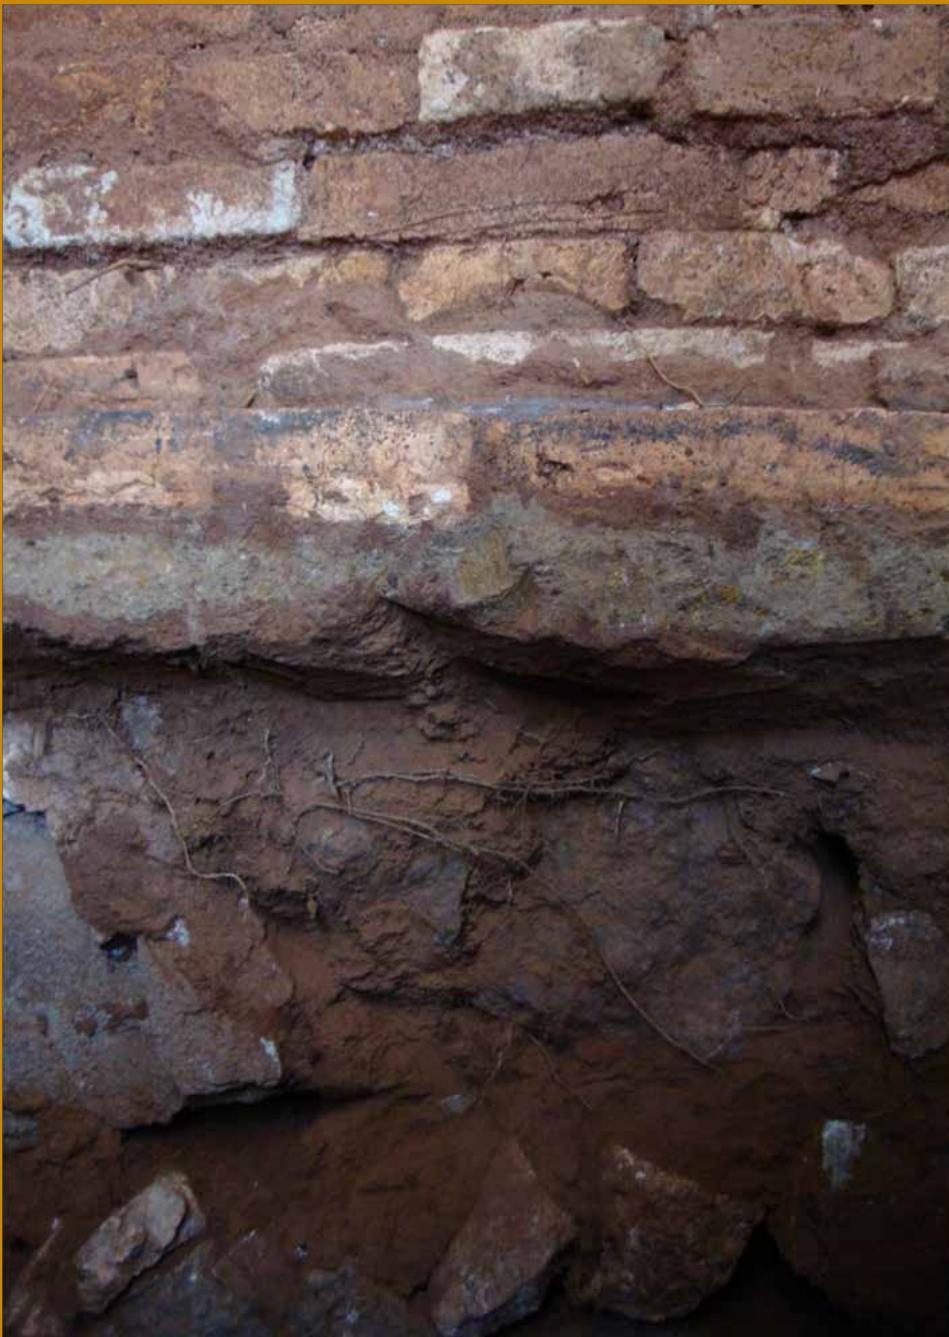
El muro de mampostería descansa sobre una hilada de ladrillo teja, asentado sobre un horizonte de argamasa compacta de arcilla tipo caolín (03/04 cms), y después tierra y piedras (Fig. 4.10). Esta identificación fundacional de ambas sacristías nos lleva a una definición más acabada del tipo de material a reforzar, así como el formato del mismo y la submuración estructural.

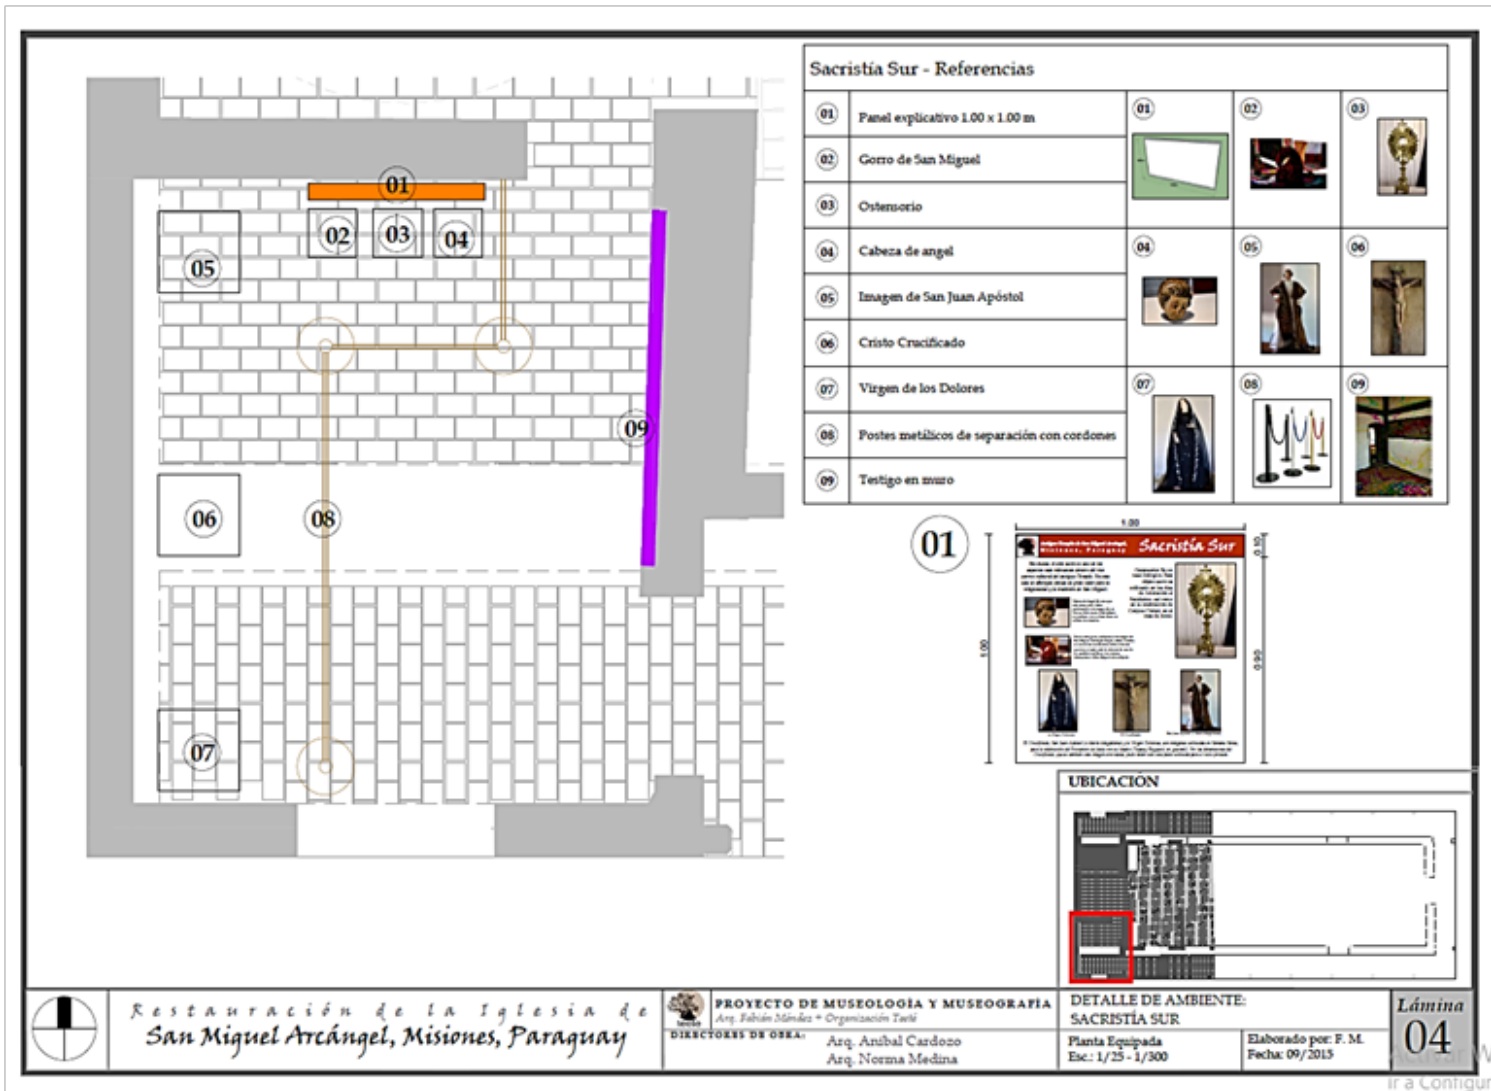
Figura 4.12. Planta de la Sacristia Sur, con sus pisos históricos que marcan dos etapas históricas, siendo el centro de los dos, el cimiento de muro de la Iglesia de 1844, sobre el cual se plantea una propuesta museografica en base a los hallazgos históricos, elaborado por la asociación local TEETE.

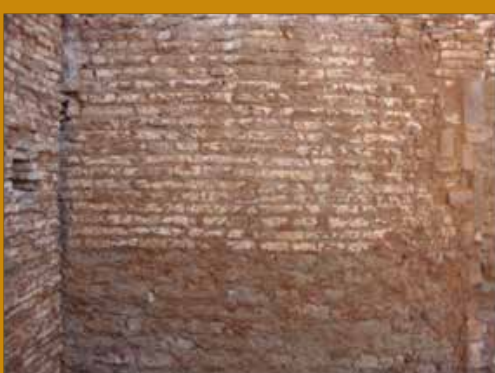
Fig. 4.13.d.
Muro lado
Este de la
Sacristía
Norte.

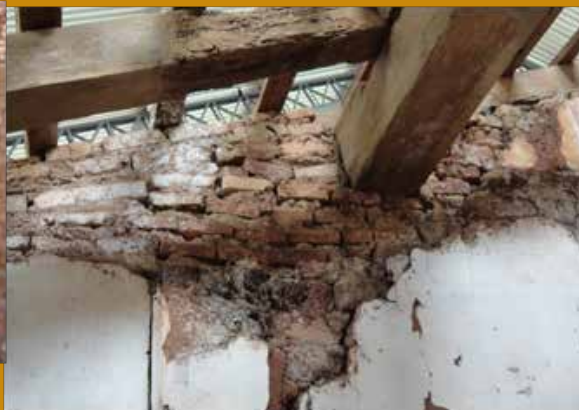
Fig. 4.13.a. Encuentros de muros. Ampliación de la Sacristía, reutilizando materiales antiguos y colocando muro de mampostería de ladrillo sobre el muro antiguo de adobe. En el maderamen que se observa la marca de haber estado asentado en un antiguo muro de adobe. Esto nos indica dos periodos constructivos con diferentes materiales, y que determinan las funciones originales de los

Los muros que delimitan esta unidad, están contruidos de varios sistemas y tipos de materiales, observando además la reutilización (reciclaje) de materiales y paredes de la iglesia primitiva, con muro de adobe (Fig. 4.14) y horcones, y encima ladrillo.

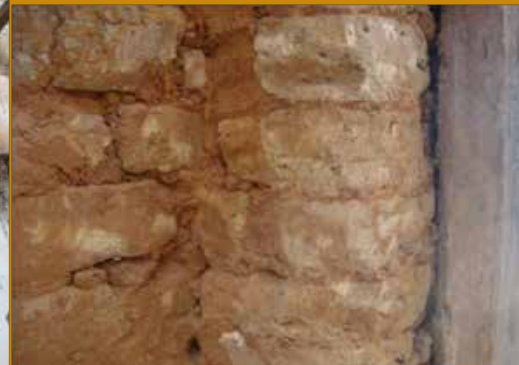
Fig. 4.13.c.
Detalle de muro de adobe reutilizado y redondeado para jerarquizar el acceso a la Sacristía Norte, desde la galería.
