Estudio histórico
y arqueológico
Iglesia San Miguel
Arcángel, Misiones
para su puesta en valor
2015

Ministerio de Obras Públicas y Comunicaciones
S y S Construcciones

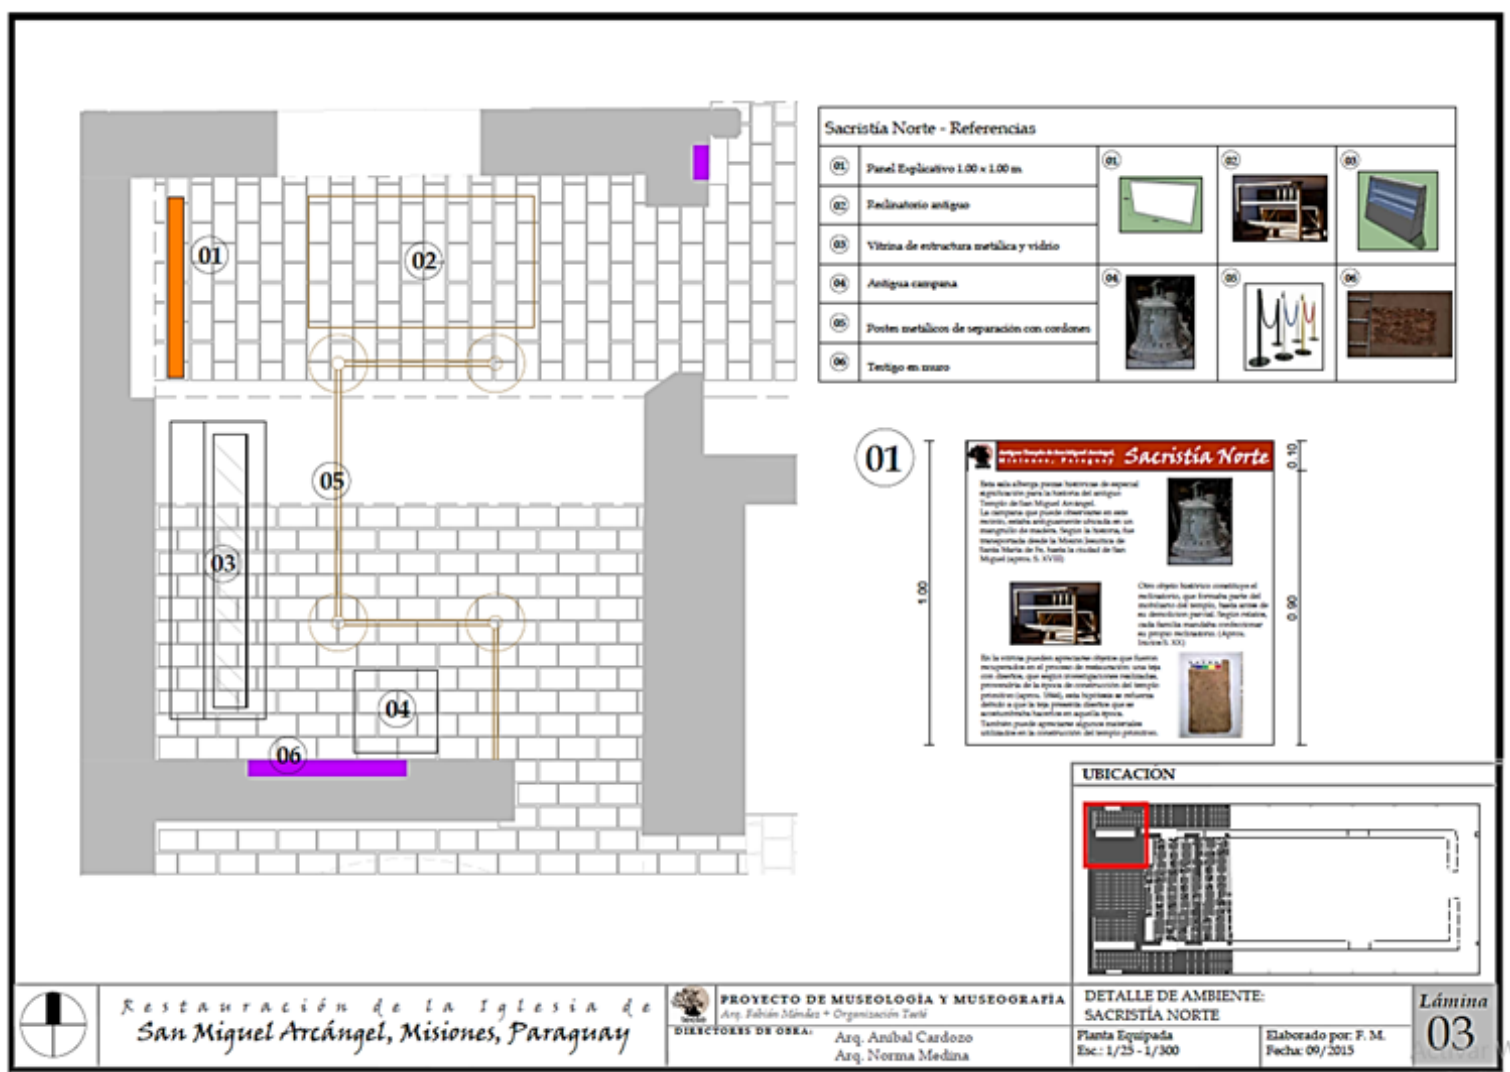
Figura 4.14. Planta de la Sacristia Sur, con sus pisos históricos que marcan dos etapas históricas, siendo el centro de los dos, el cimiento de muro de la Iglesia de 1844, sobre el cual se plantea una propuesta museografica en base a los hallazgos históricos, elaborado por la asociación local TEETE. Es importantes señalar que en esta Sacristia se conserva con mayor relevancia parte de los antiguos muros de adobe, que debenran formar parte de la museografía.

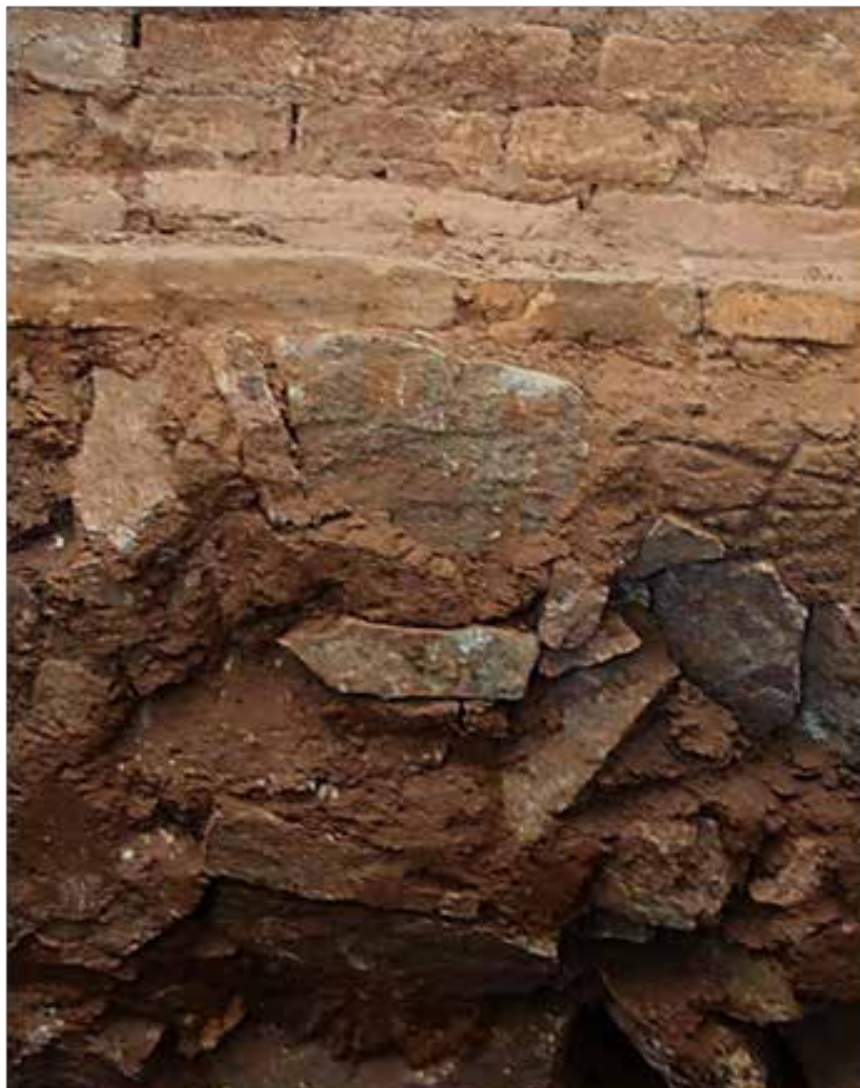
Fig. 4.15. Prospecciones arqueológicas - pared sur (38,5 cm) de la sacristía, sobre la cual descansa la cúpula, donde se observa el tipo de fundación de piedra (72,5 cm de profundidad del nivel inferior del piso), el nivel de piso y el arranque del muro de mampostería.

La fundación del muro sur de esta Sacristía, es de piedra con tierra colorada, al parecer sin mortero, con una profundidad de 72,5 cms. La nivelación sobre la que descansa el muro de mampostería de 38 cm, es de cerámica de ladrillo tipo teja de 4,5 cms de ancho, asentada sobre una nivelación de tierra compactada tipo arcilla. Esta nivelación de ladrillo teja sobresale en 6,5 cm de la nivelación del muro de piedra (Fig. 4.15).

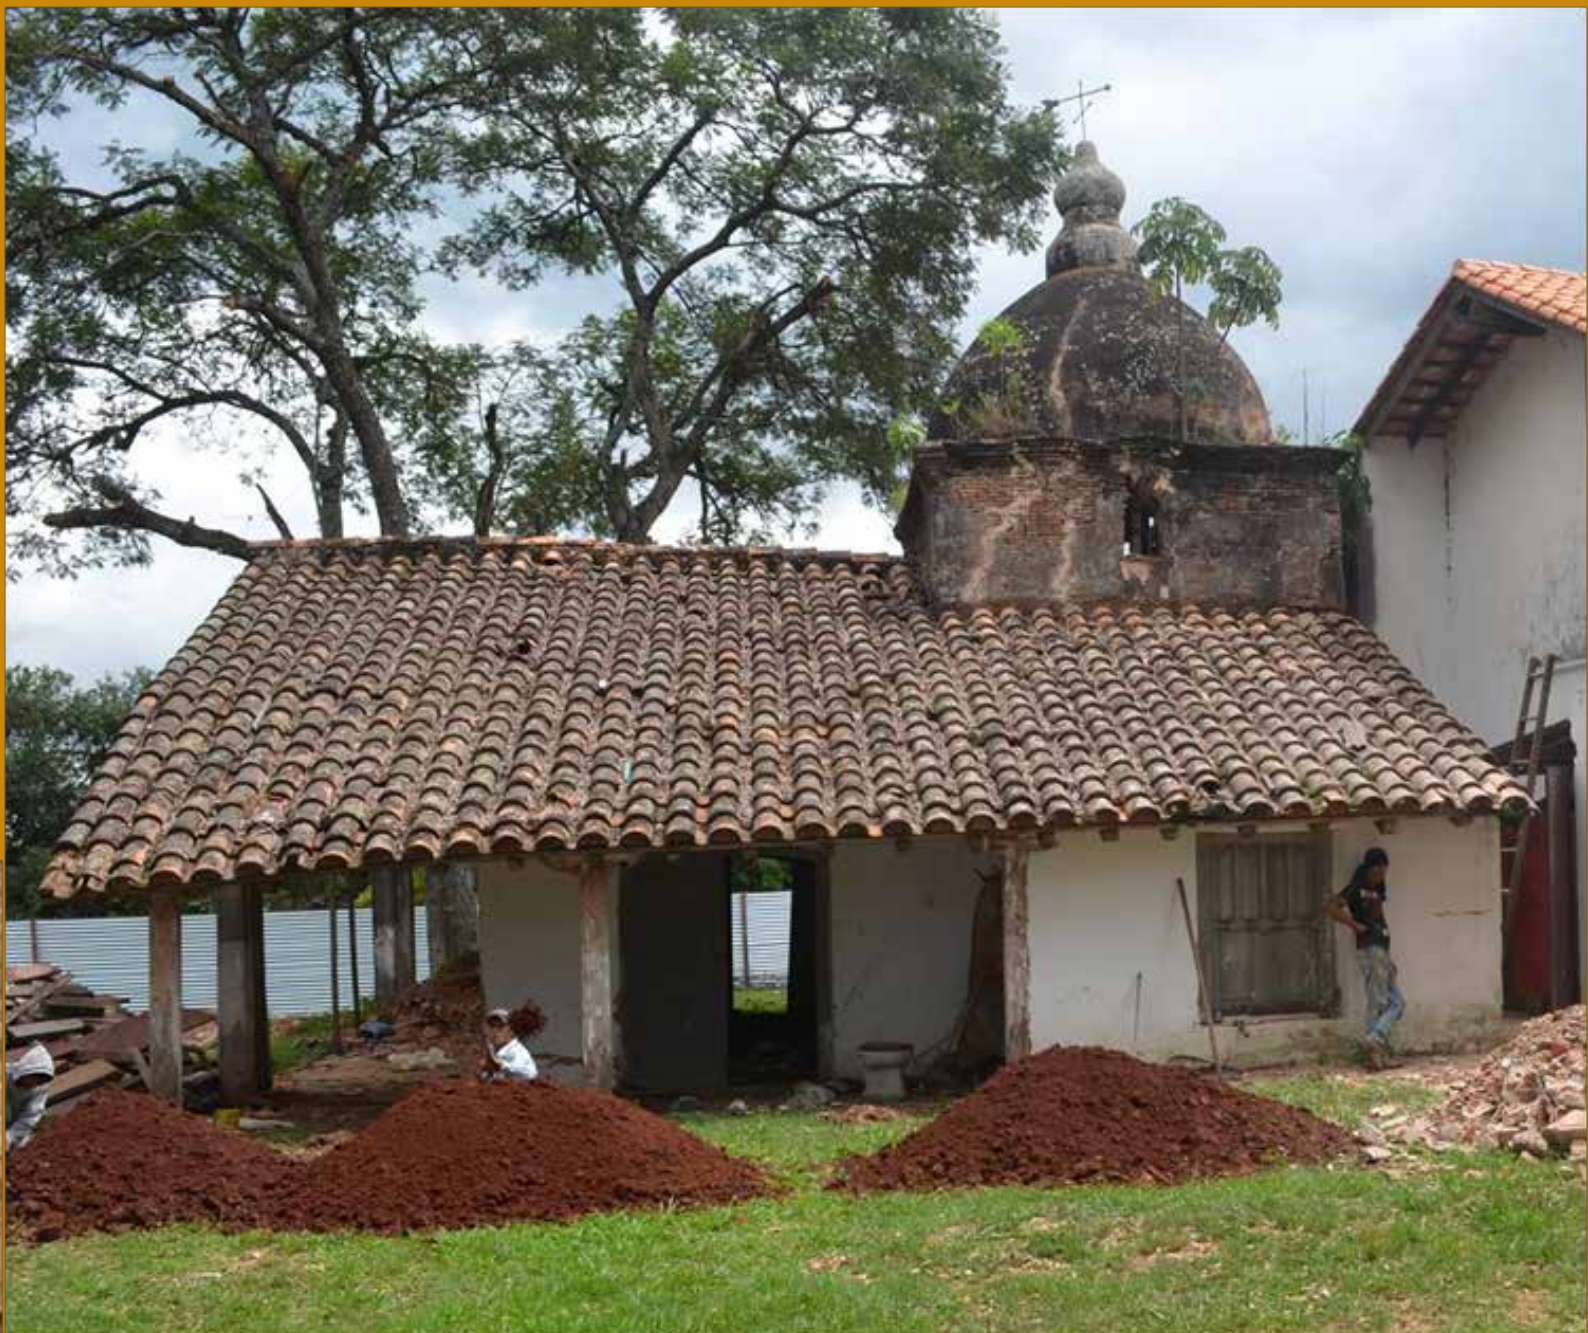
Fig. 4.16. Vista de la Galería Norte
Está constituida por las galerías de la Iglesia y entorno, asociados a los accesos laterales a la Iglesia/Oratorio. Las primeras exploraciones se realizaron en el lado externo de las galerías, al igual que la sur, para la colocación de las bases de la cubierta de hierro que protege la Iglesia, las cuales fueron controladas arqueológicamente, indicando ausencia de contexto.

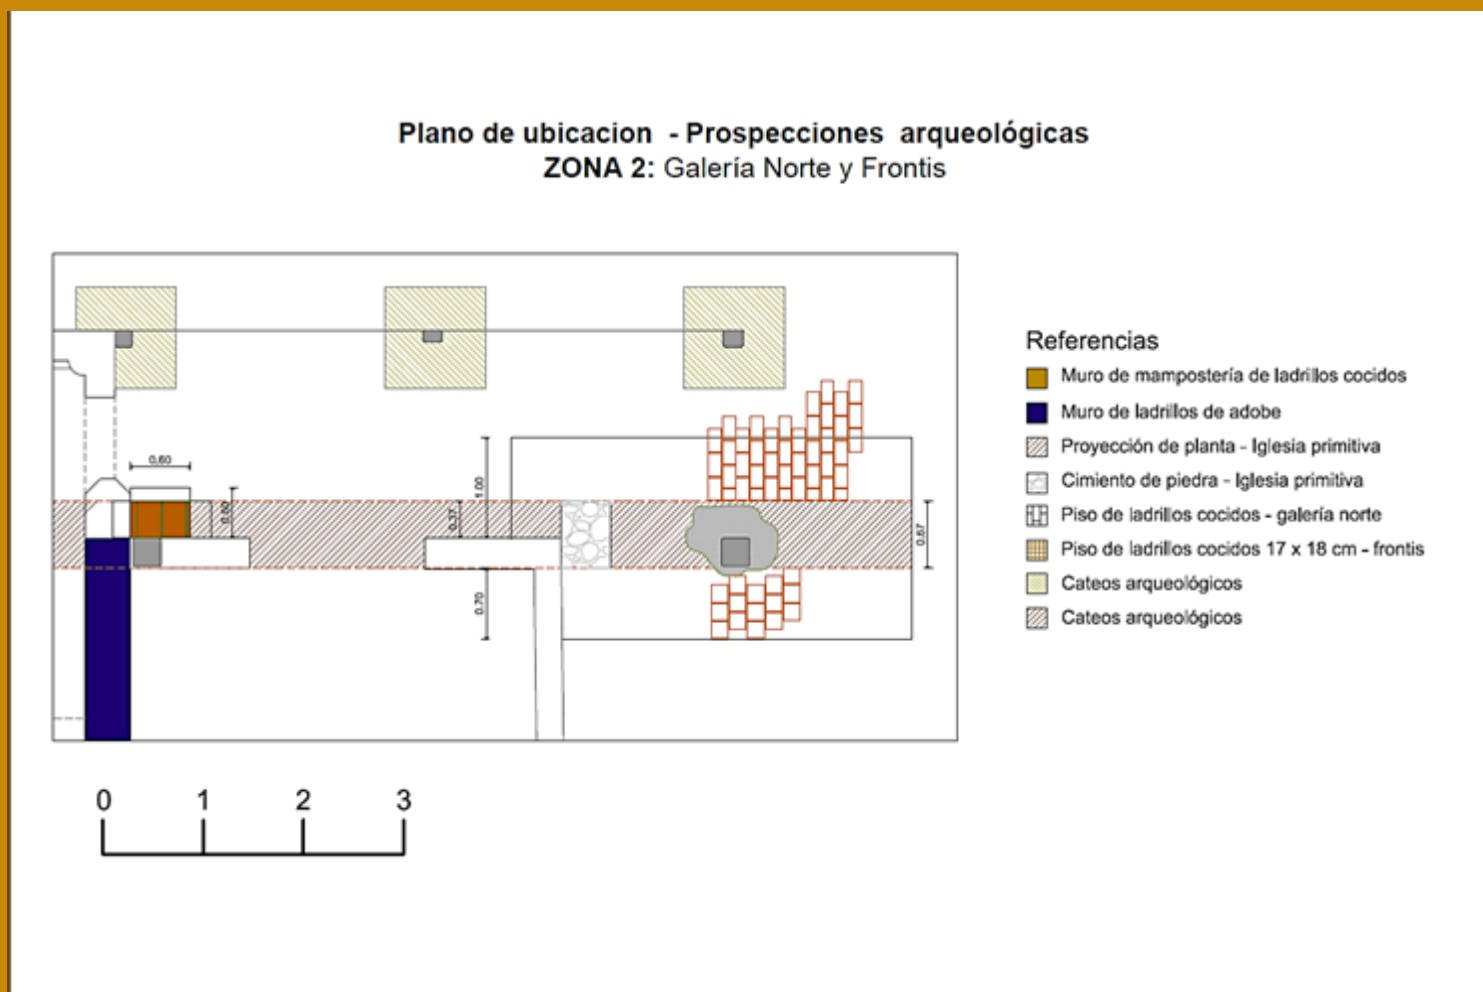
Fig. 4.17. Plano de localización de los cateos realizados, en función a las intervenciones a realizar para su puesta en valor. Aquí podemos observar en color rojo evidencias de la nivelación de adobes sobre un cimiento de piedra correspondiente a la iglesia primitiva. Así mismo, se puede observar los testimonios de los tipos de pisos originales, tanto para la galería sur como la galería del frontis de la iglesia antigua.

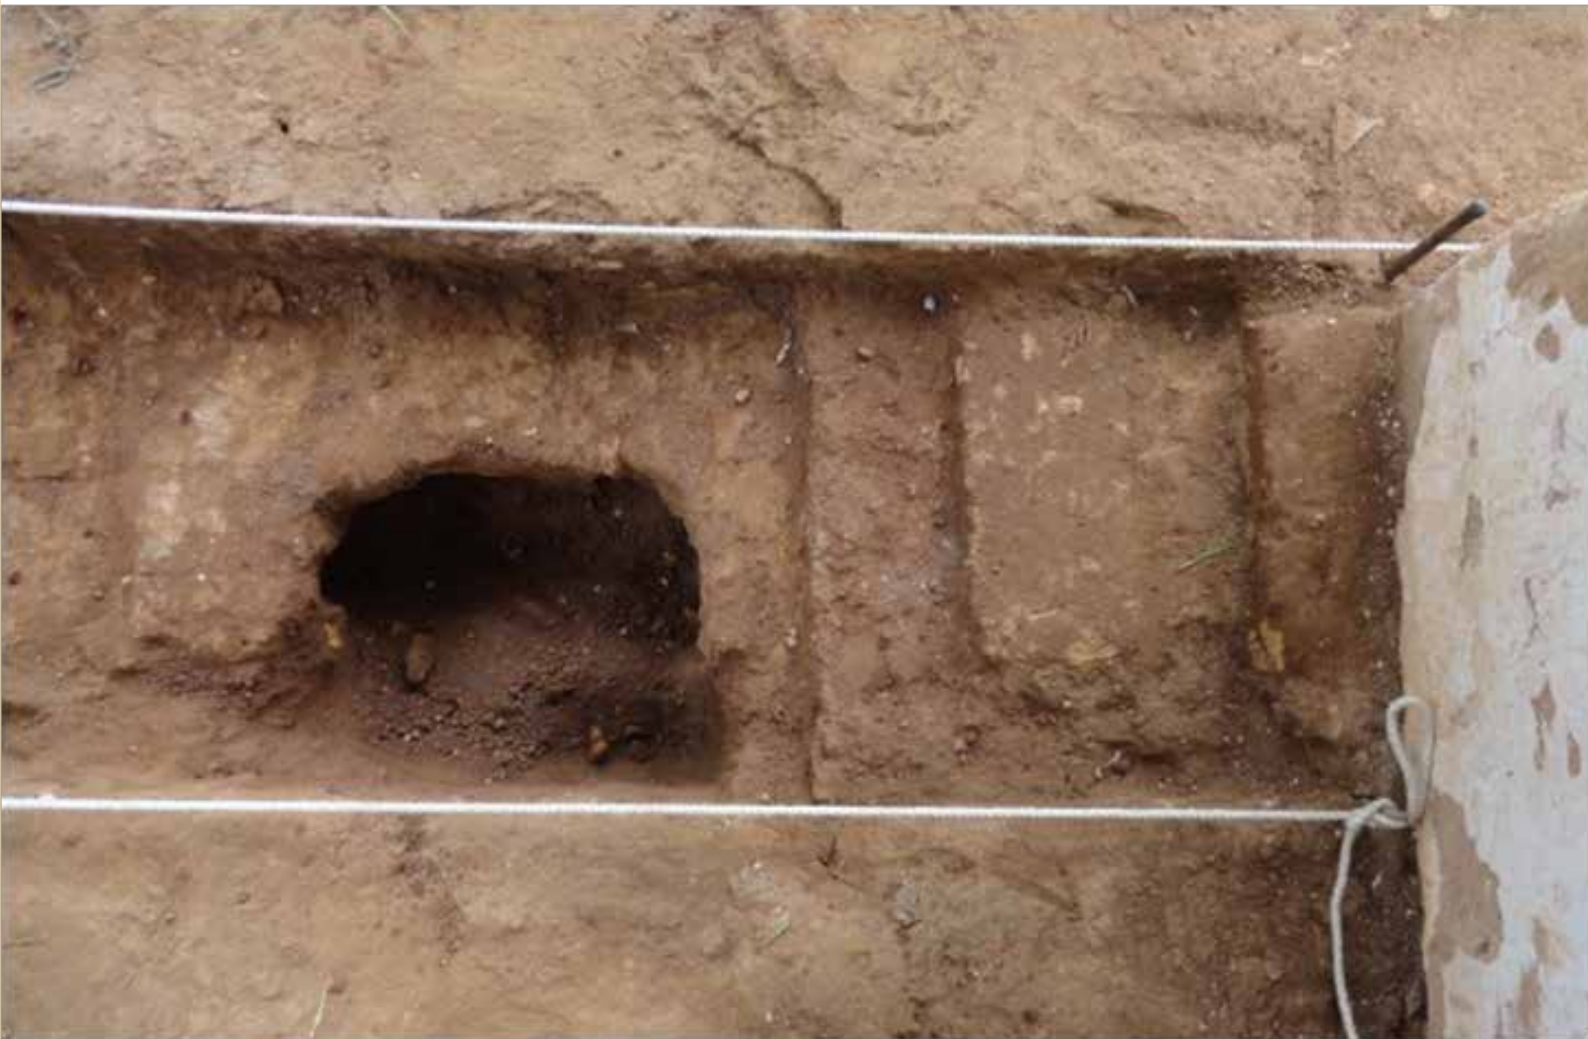
Fig. 4.18 a. Cateo realizado para definir contexto estratigráfico y uso espacial. Se encontró restos del antiguo cimiento y la nivelación de adobe, con una intrusión de cemento de hormigón para correspondiente a la remodelación del año 1979, con muro de mampostería. También observamos un pozo de 20 de diámetro, al parecer correspondiente al horcón que sostenida la plataforma de trabajo en la construcción del muro.

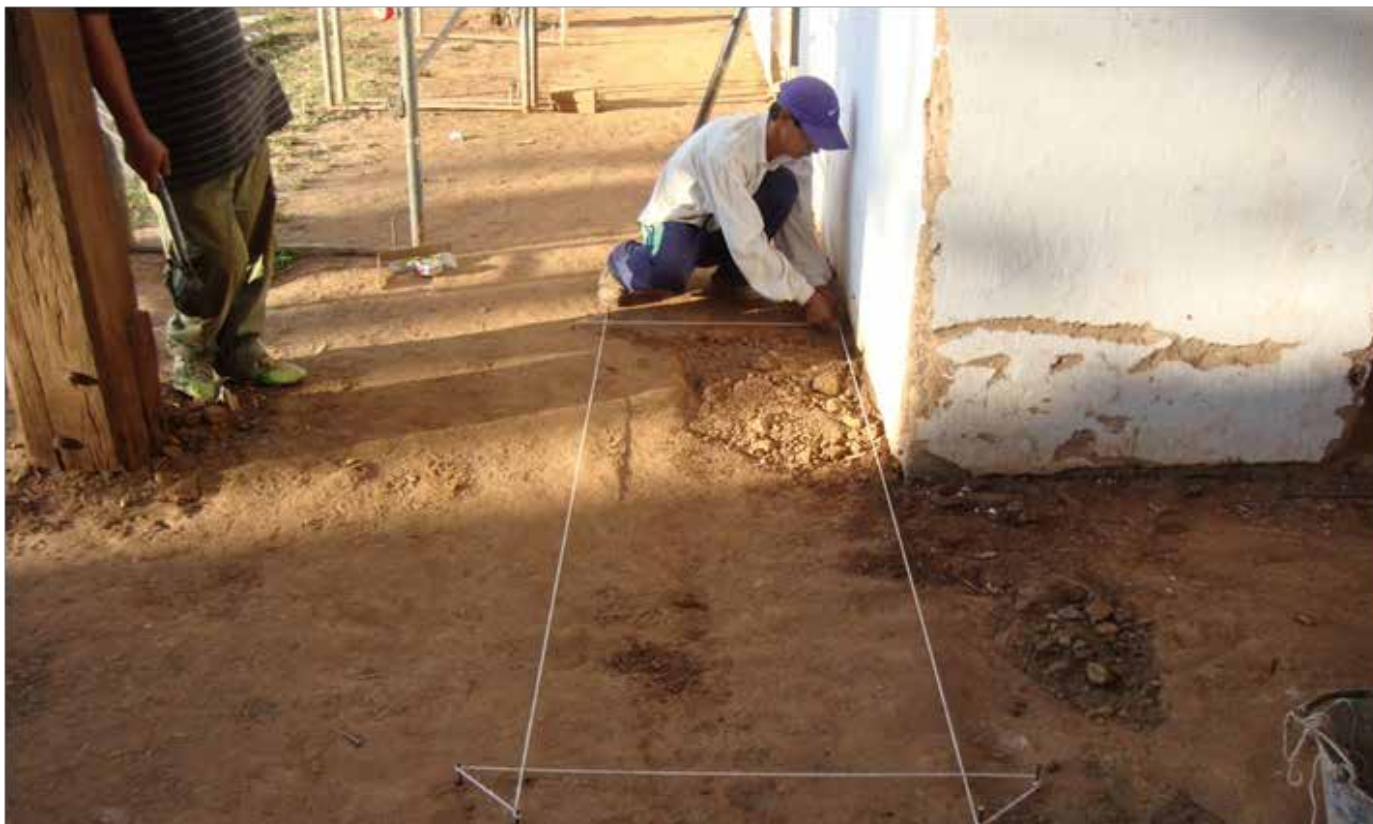
Figura 4.18 b. Demarcación de la calicata de sondeo.

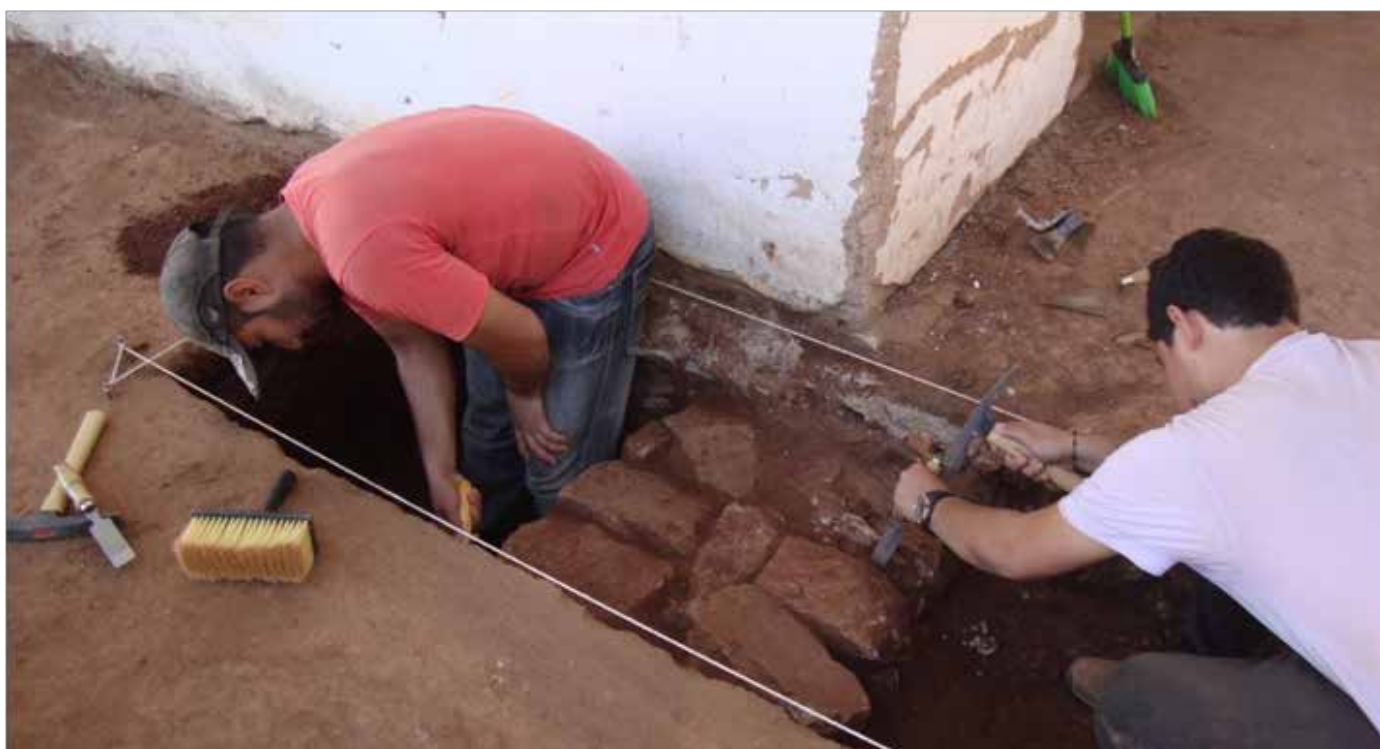
Figura 4.19. Prospecciones arqueológicas de la galería este (frontis principal), donde se observa la limpieza del muro de fundación de la Iglesia Primitiva, y sobre la cual se erige la Iglesia actual. Esta actividad también permitió la capacitación en servicio de 6 jóvenes de la comunidad, que conformaran un grupo de conservación local: Aula Viva, para el mantenimiento y conservación posterior a la Puesta en Valor.

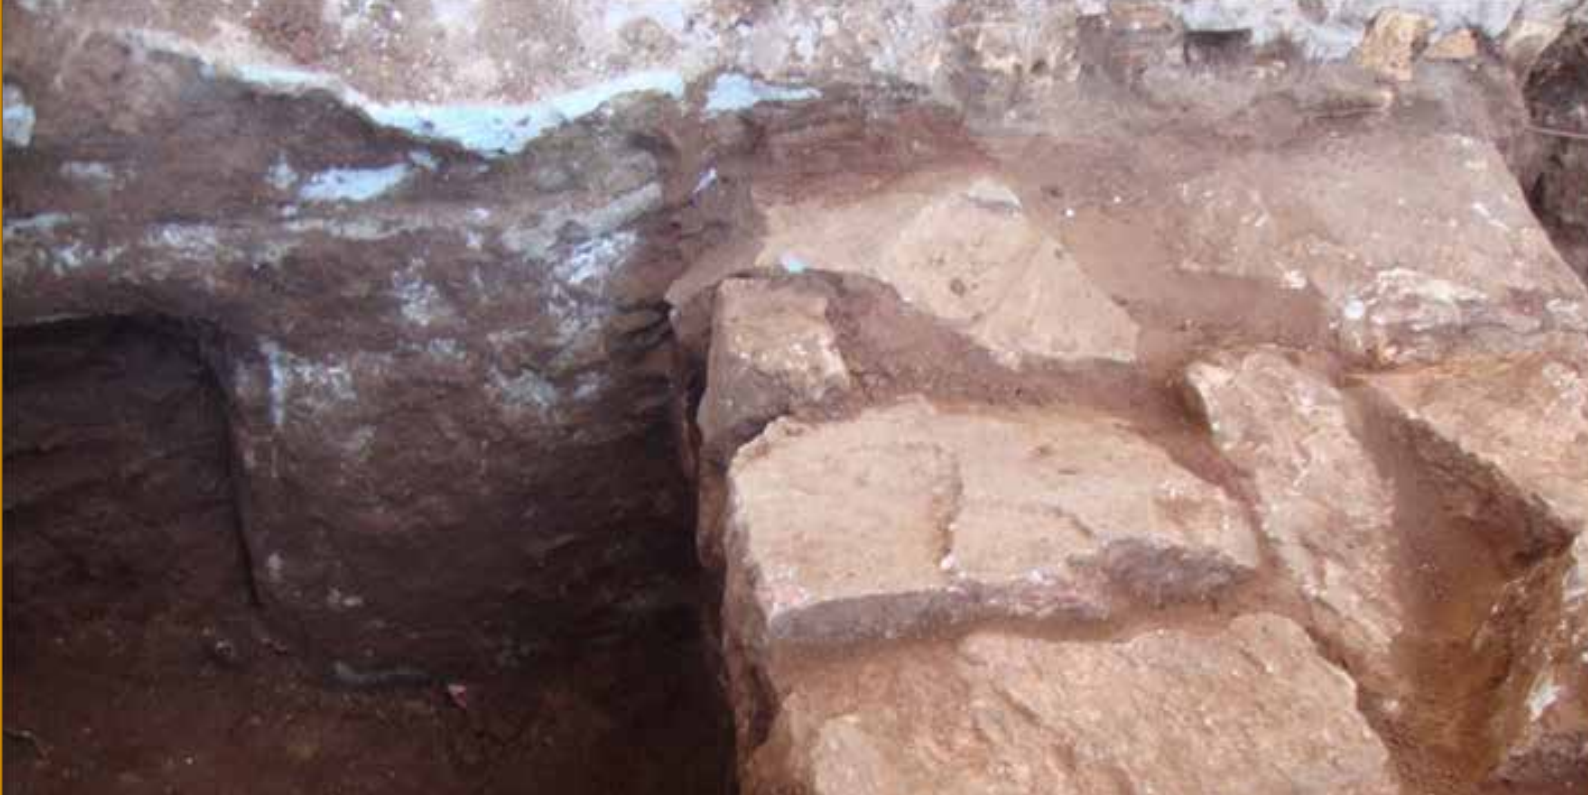
Figura 4.20. Muro de la fundación de la Iglesia Primitiva, donde se puede observar la intrusión de otro tipo de material de construcción, que es el hormigón y nivelación (1929), soportando la pared de mampostería del frente de la Iglesia actual.

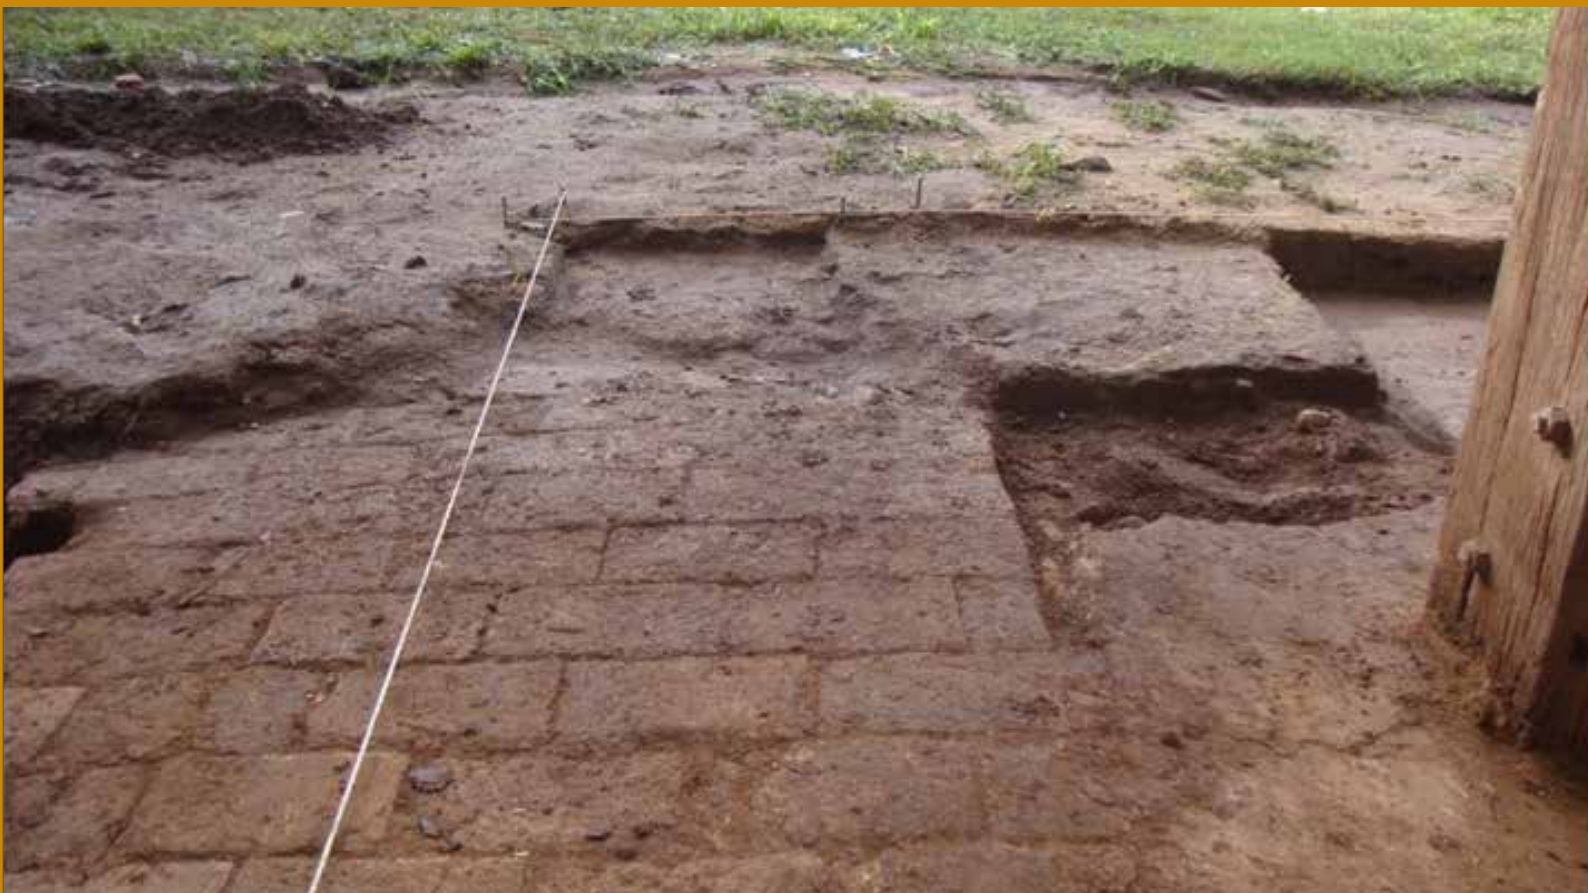
Figura 4.21. Restos de lo que queda del piso original, donde se observa una intrusión reaqlizada para la colocación del horcon del frontis de la Iglesia, para lo cual se asento en una base de hormigón y piedra, destruyemdo parate del piso original.

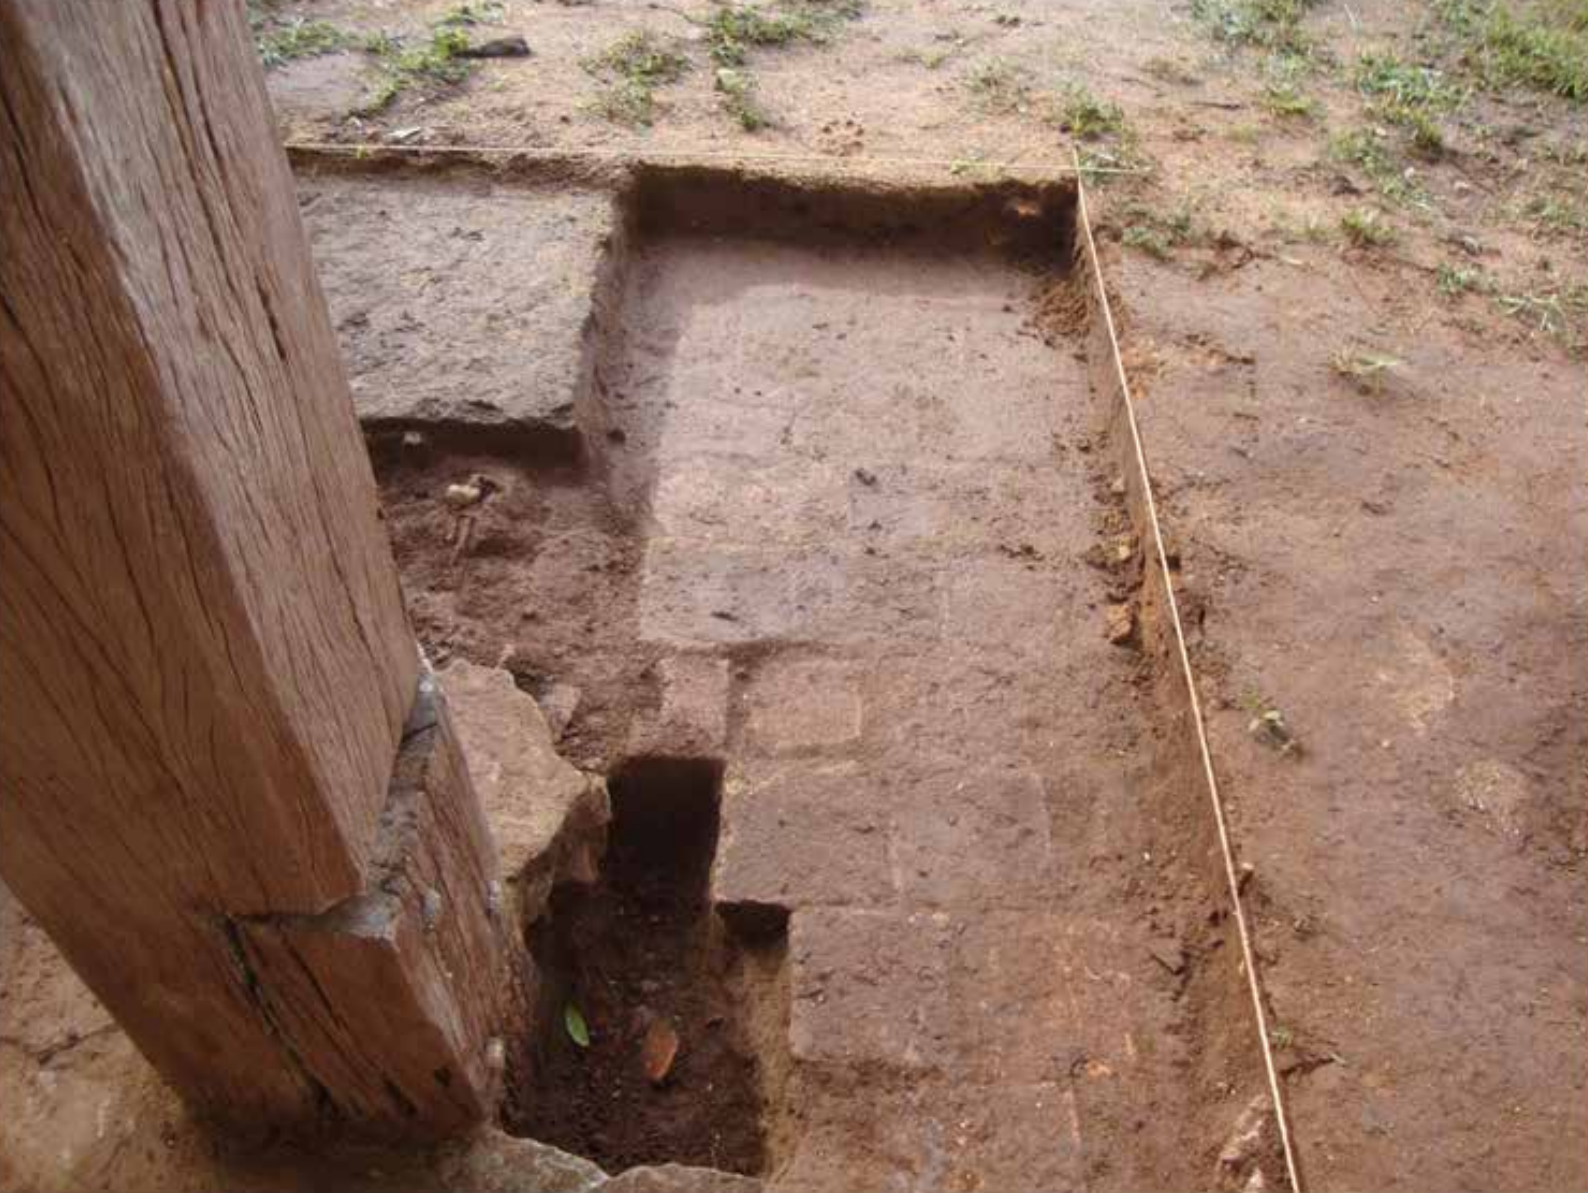
Figura 4.22. Piso cuadrado encontrado en las exploraciones arqueológicas, notándose una intrusión de piedra y hormigón, destruyendo parte de la originalidad del frontis de la Iglesia.

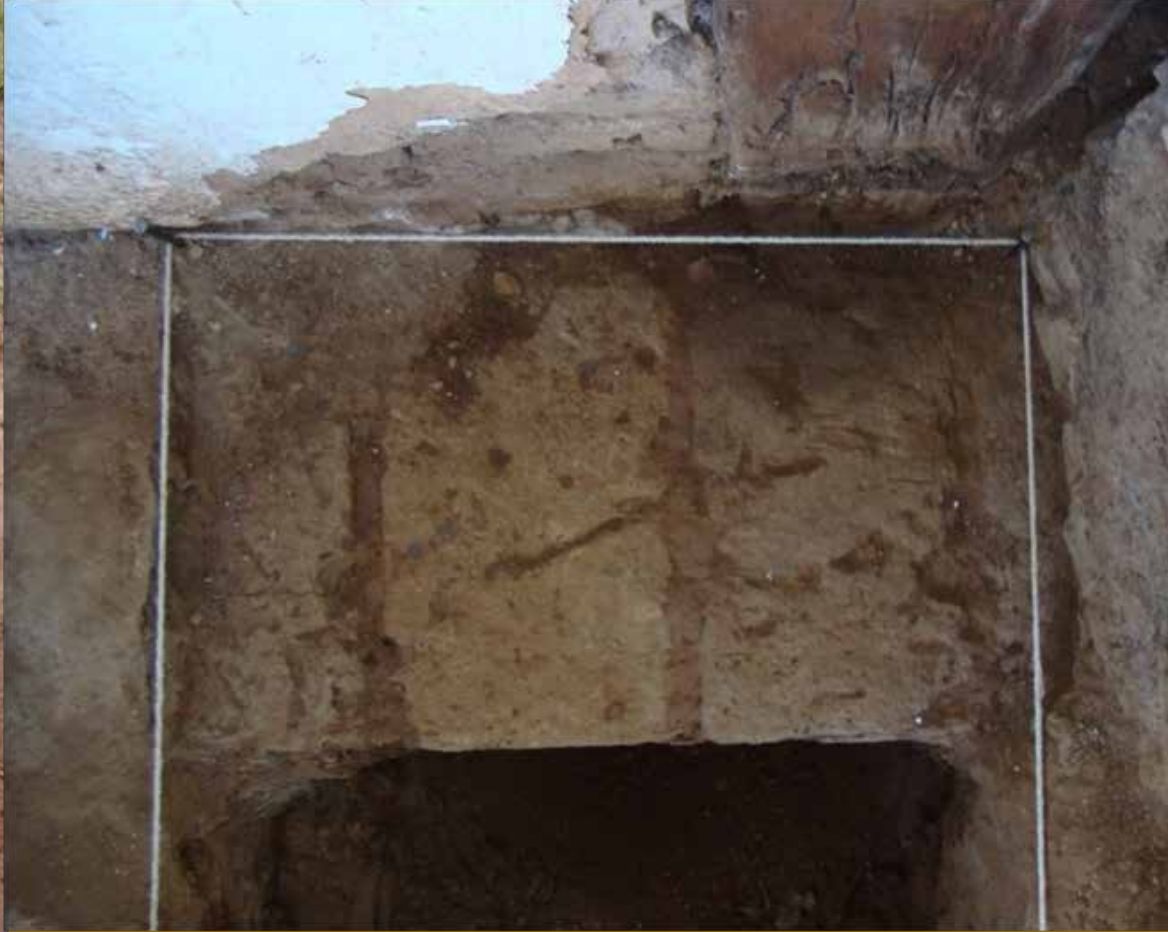
Fig. 4.23. Hiladas de ladrillos de adobe asentados sobre la fundación de la Iglesia Primitiva. El muro actual, revocado de blanco esta levantado sobre el centro de la fundación, y asociado al horcón, sin embargo, se puede notar en la foto que está ubicado al borde del adobe.

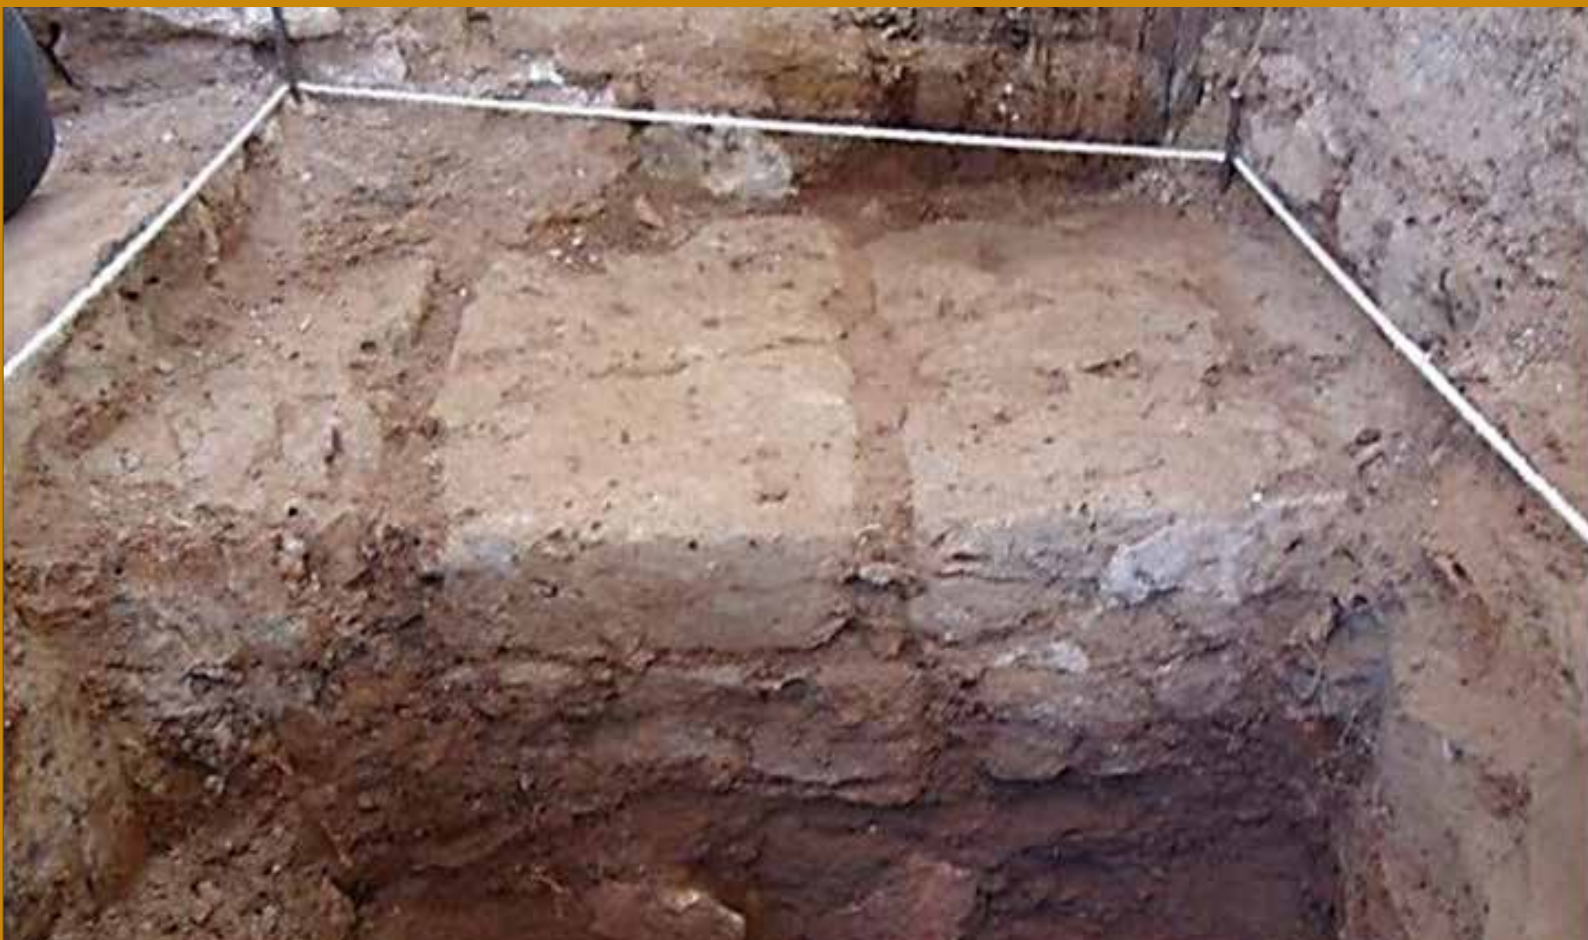
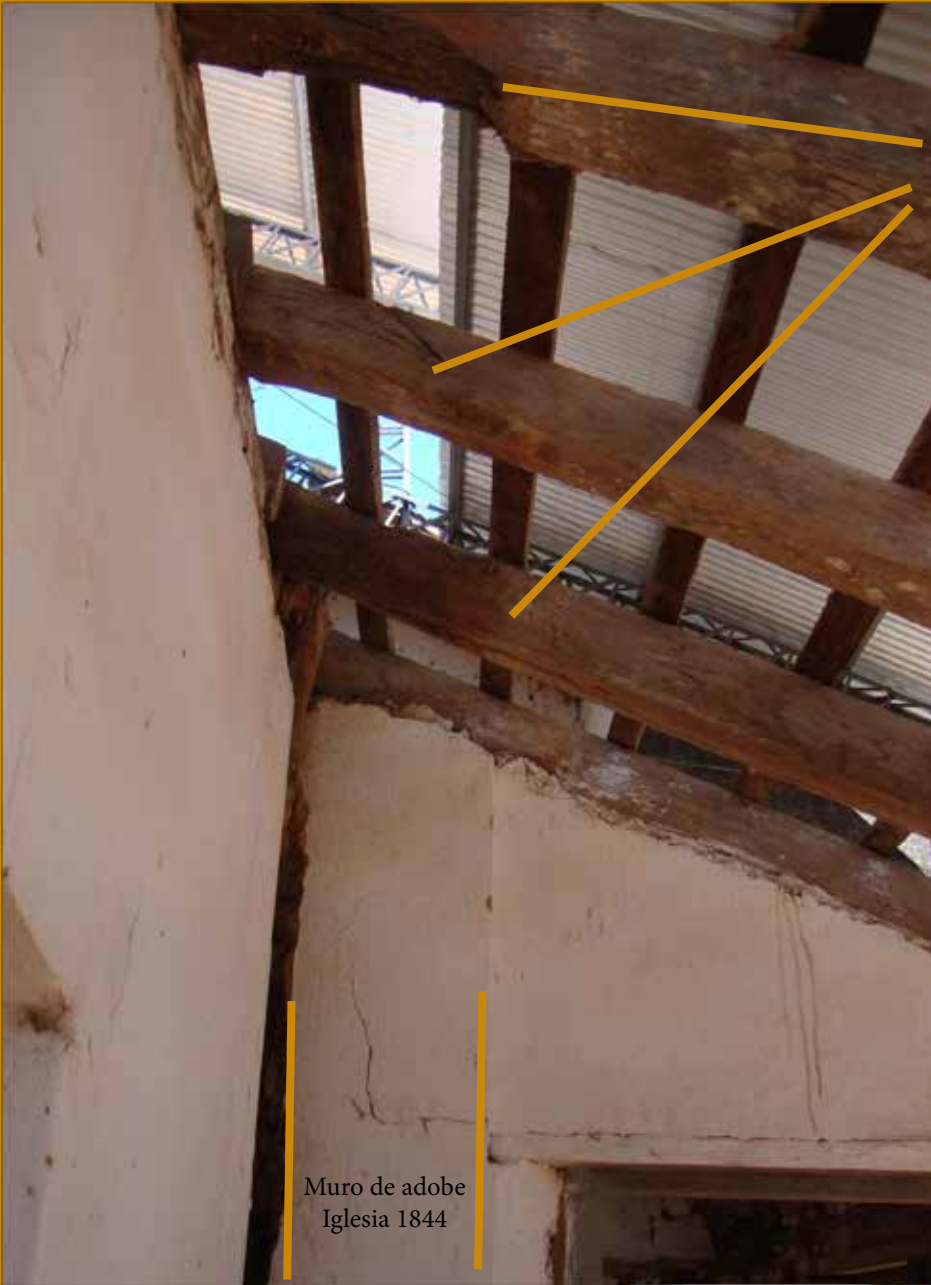
Fig. 4.24. detalles del muro de adobe correspondiente a la Iglesia de 1844, sobre un muro de piedra.

Muro de adobe
Iglesia 1844

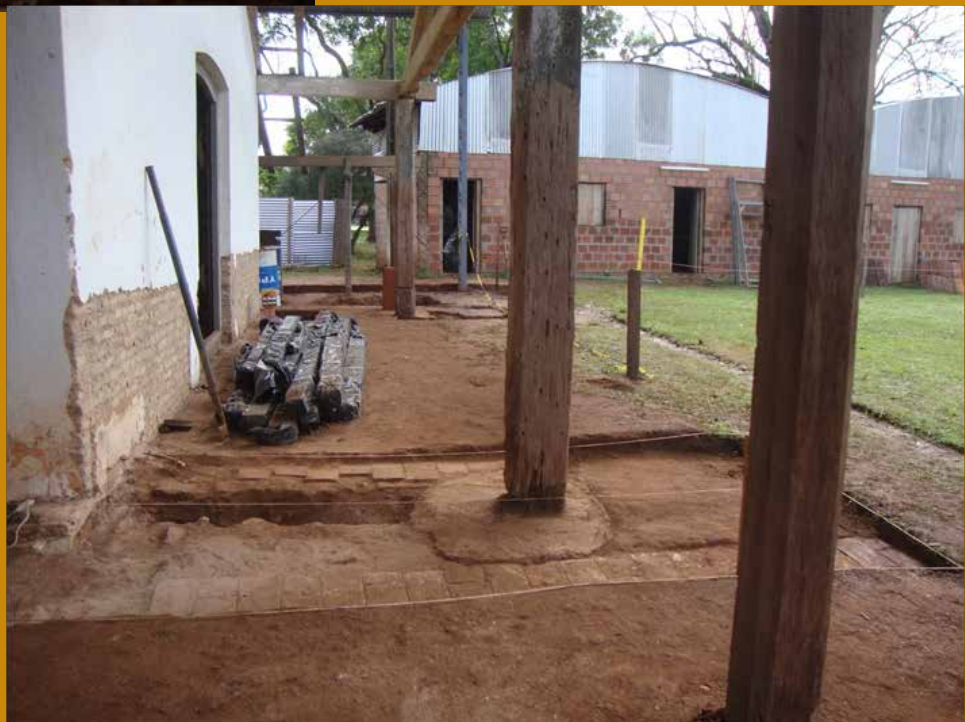
Fig. 4.26. Vista del Frontis de la Iglesia Antigua donde se observa el cateo realizado para la definición de la galería lateral y el frontis, así como sus pisos originales.

La limpieza y prospecciones arqueológicas estuvieron centradas en definir si en este sector existe un piso de ladrillo, igual al localizado en el lado norte, área externa (Fig. 4.26), buscando una simetría espacial de la planta de la Iglesia. Así mismo, su busca entender las fundación de la Iglesia actual, y el uso de adobe como nivelación de la fundación y muro de la Iglesia Primitiva (Fig. 4.23).

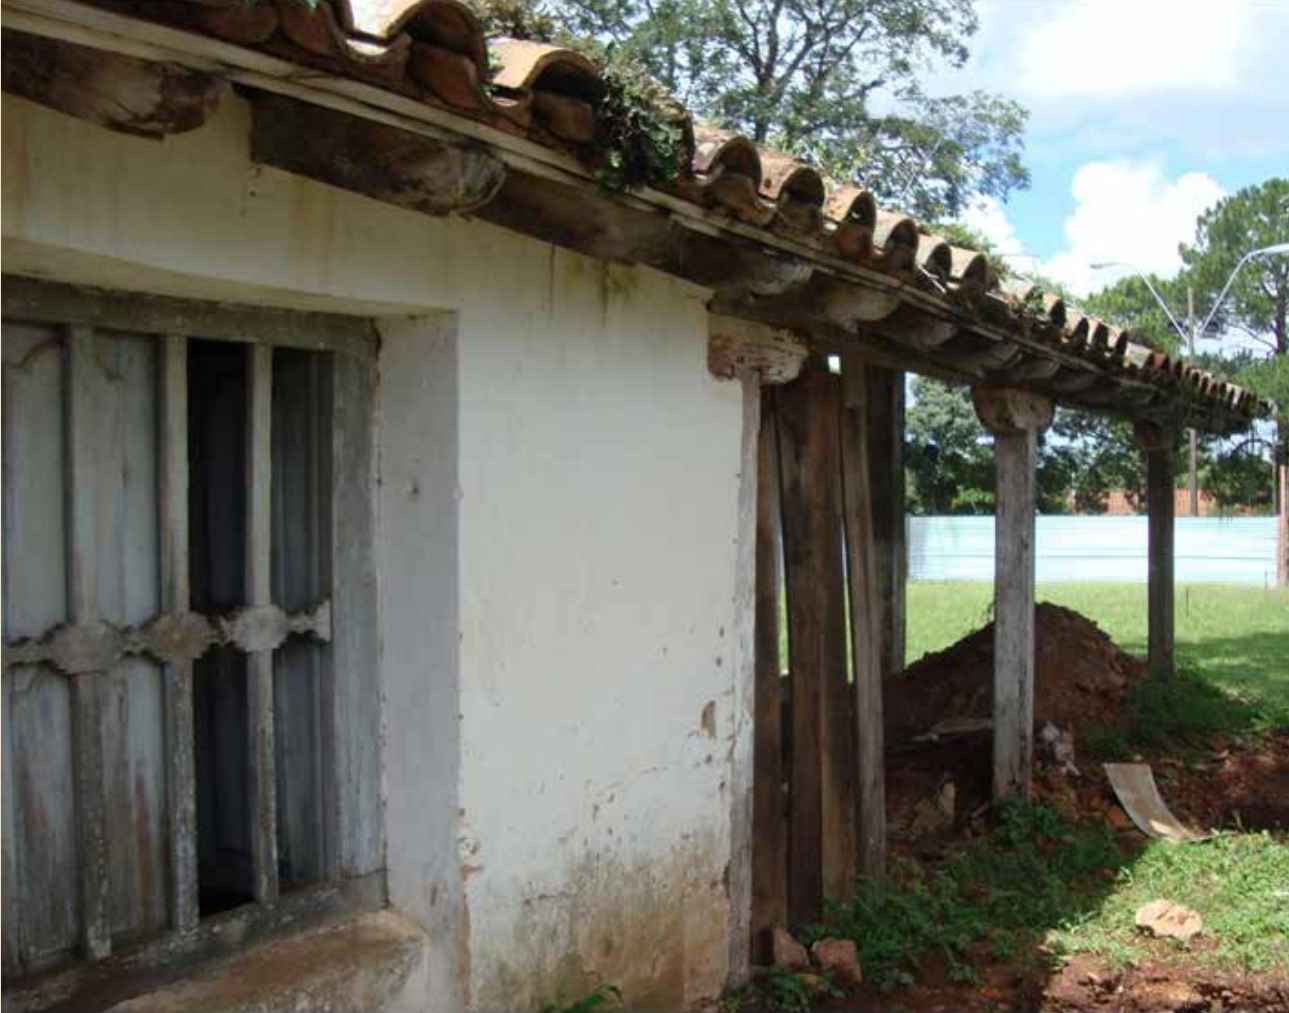
Fig. 4.27. Sacristía y Galería Sur de la Iglesia de San Miguel Arcángel. Nótese los detalles de la ventana, así como los horcones de madera de la galería.

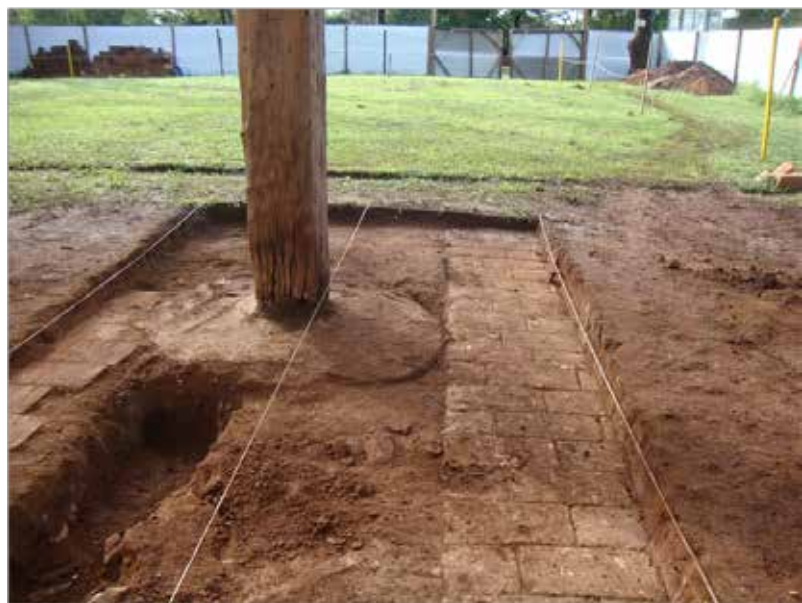
Fig. 4.28. Plano de ubicación de la prospección arqueológica Galería Sur.

El muro de la Fundación divide dos espacios bien marcados a través de sus pisos, siendo que para el interior de la nave central se observa ladrillo cuadrado (17 x 17) y para las galerías ladrillo rectangular (Fig. 4.28).

La colocación de los horcones, por las características encontradas, es posterior a la fundación primitiva, ya que su colocación está dada sobre piso original alterado para su colocación, con base de hormigón (Fig 4.28). La colocación de los mismos y otros asociados en esta galería, han disturbado baso el horizonte histórico, con intrusión y modificación de este sector.

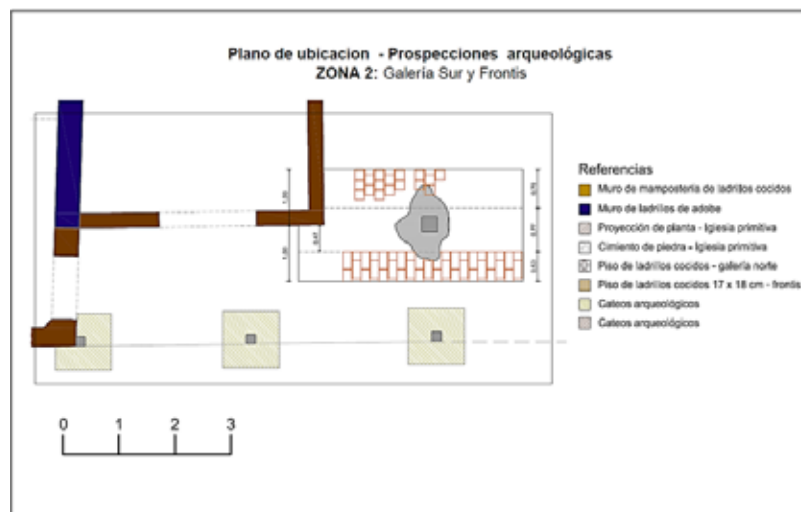
Mamposteria 1927

Adobe 1844
