Estudio histórico
y arqueológico
Iglesia San Miguel
Arcángel, Misiones
para su puesta en valor
2015

Ministerio de Obras Públicas y Comunicaciones
S y S Construcciones

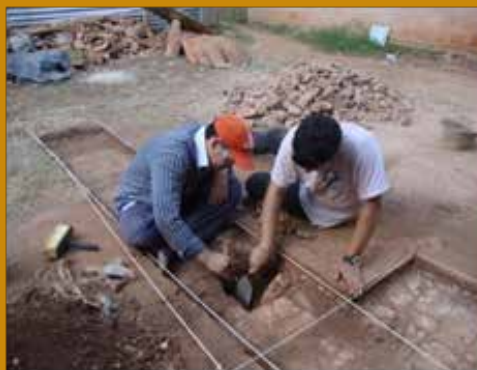
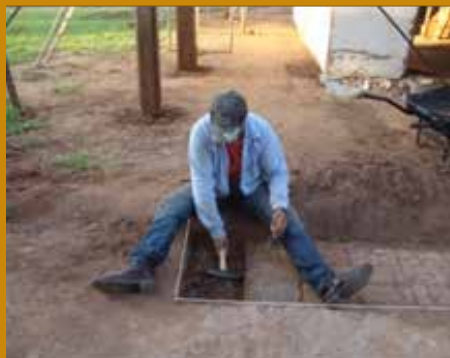
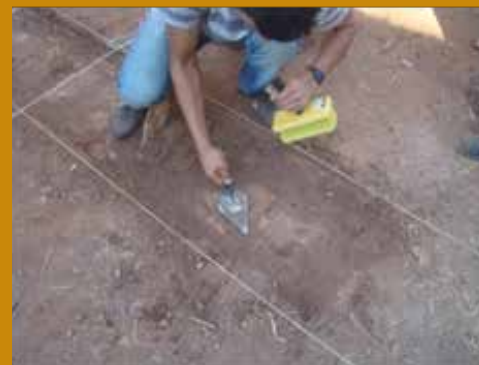
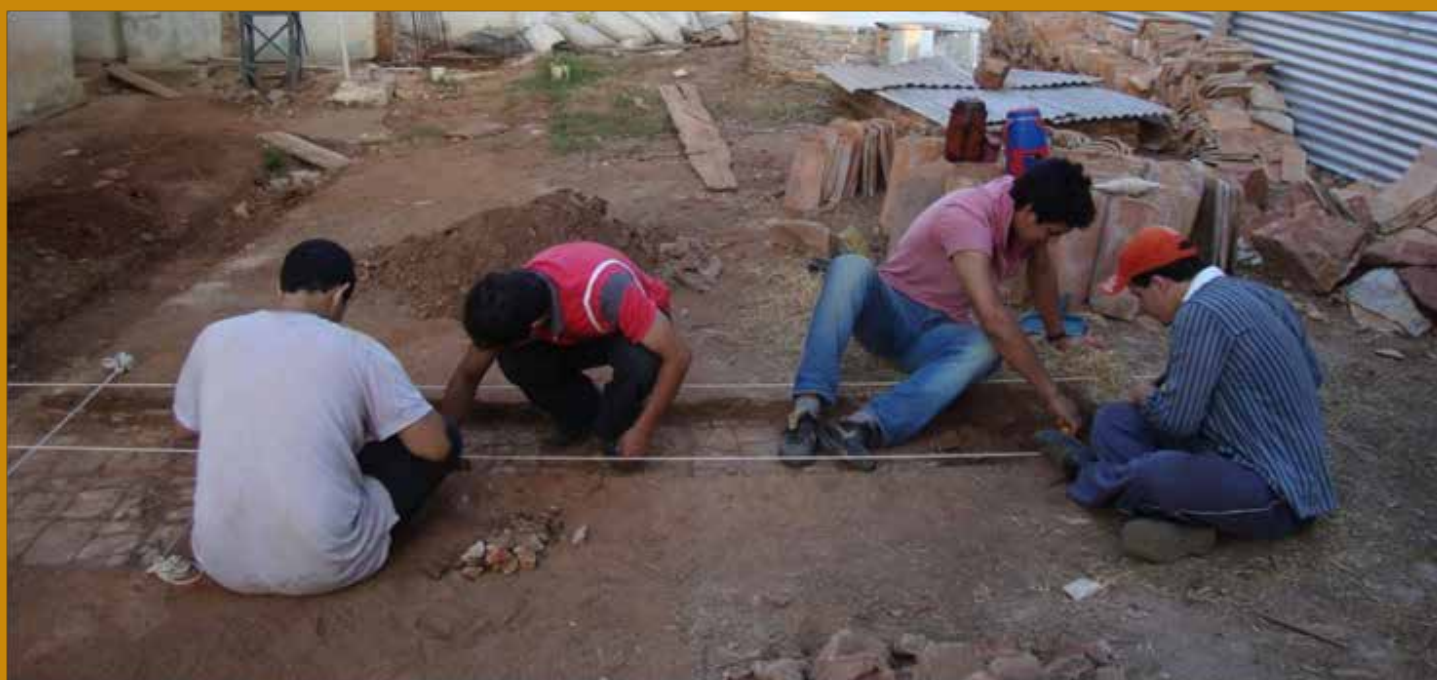
Fig. 4.32. Detalles de la prospección realizada, donde se observa un piso bien conservado.

Fig. 4.33. Tipo de piso encontrado adyacente a la Galería Norte.

La prospección arqueológica original, de 0.50 x 1.00 mt., tuvo que ampliarse, dado el hallazgo de un piso de ladrillo encontrado, así como la cavidad donde se encontró pequeños restos de madera totalmente descompuestas, y que consideramos estuvo colocado un horcón. La función es difícil de describir, ya que solamente se definen contextos históricos.

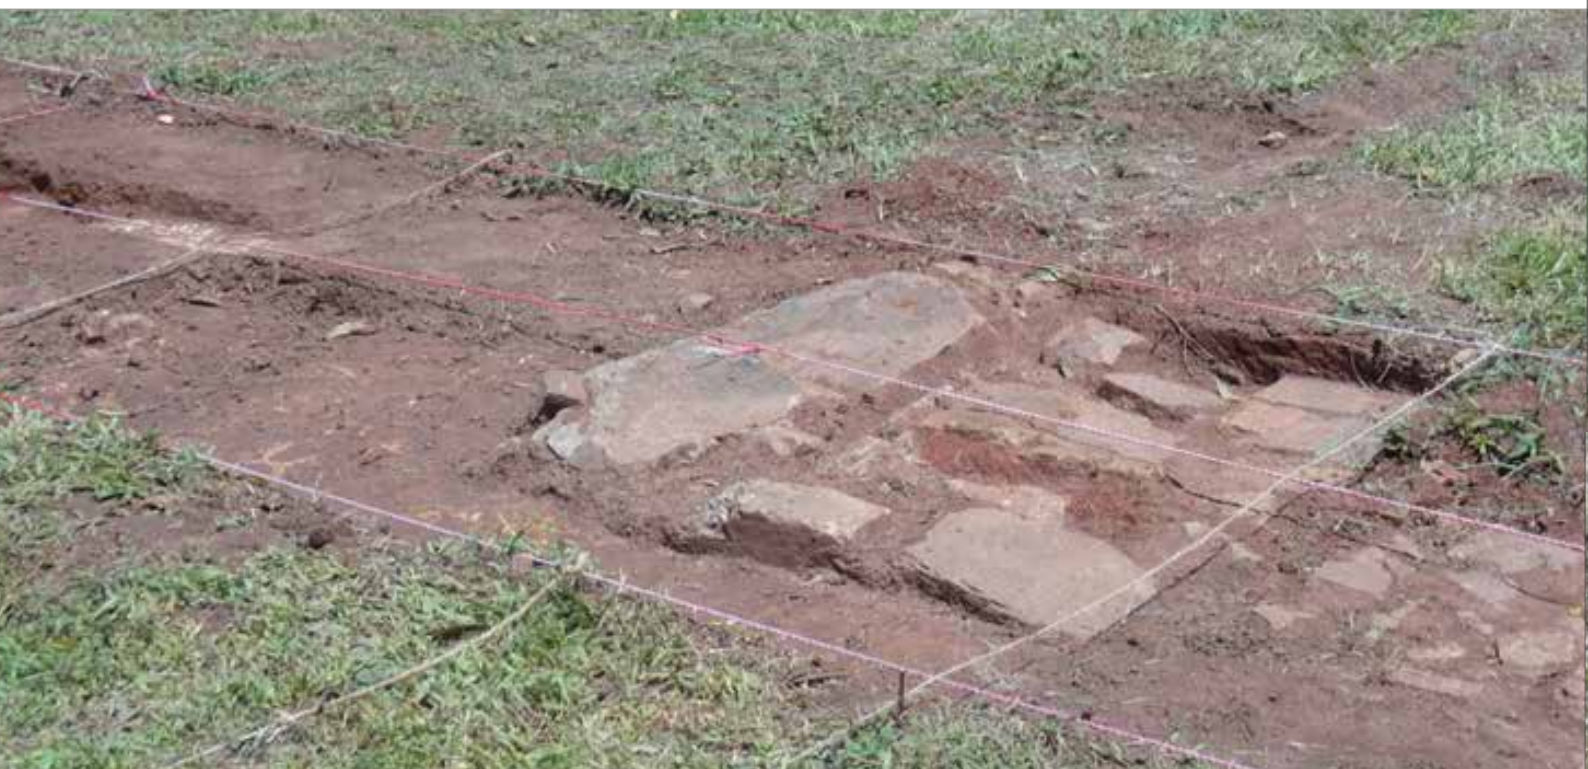
Fig. 4.34.

Fig. 4.35. Limpieza de piso encontrado en la esquina Sur Este de la explanada y que corresponde a la antigua fundación de la Iglesia Primitiva (1844).

En la Fig, 35 se puede observar lo conservado del piso de cerámica cocida (ladrillos), debido a que fue rellenado “exprofesamente”, para darle otra fisonomía, como parte de su entorno: la Plaza, cubierta de pasto y mantenido en el tiempo, como se pudo notar. Es esquinero se puede notar después de la limpieza, así como también su formato constructivo. La limpieza se llevó a cabo con cuchara de punta, especialmente adaptada para estos trabajos, y brocha para su limpieza por cada paso dado, debido a su estado de conservación. Esquina Sur/cuadrante 7A.

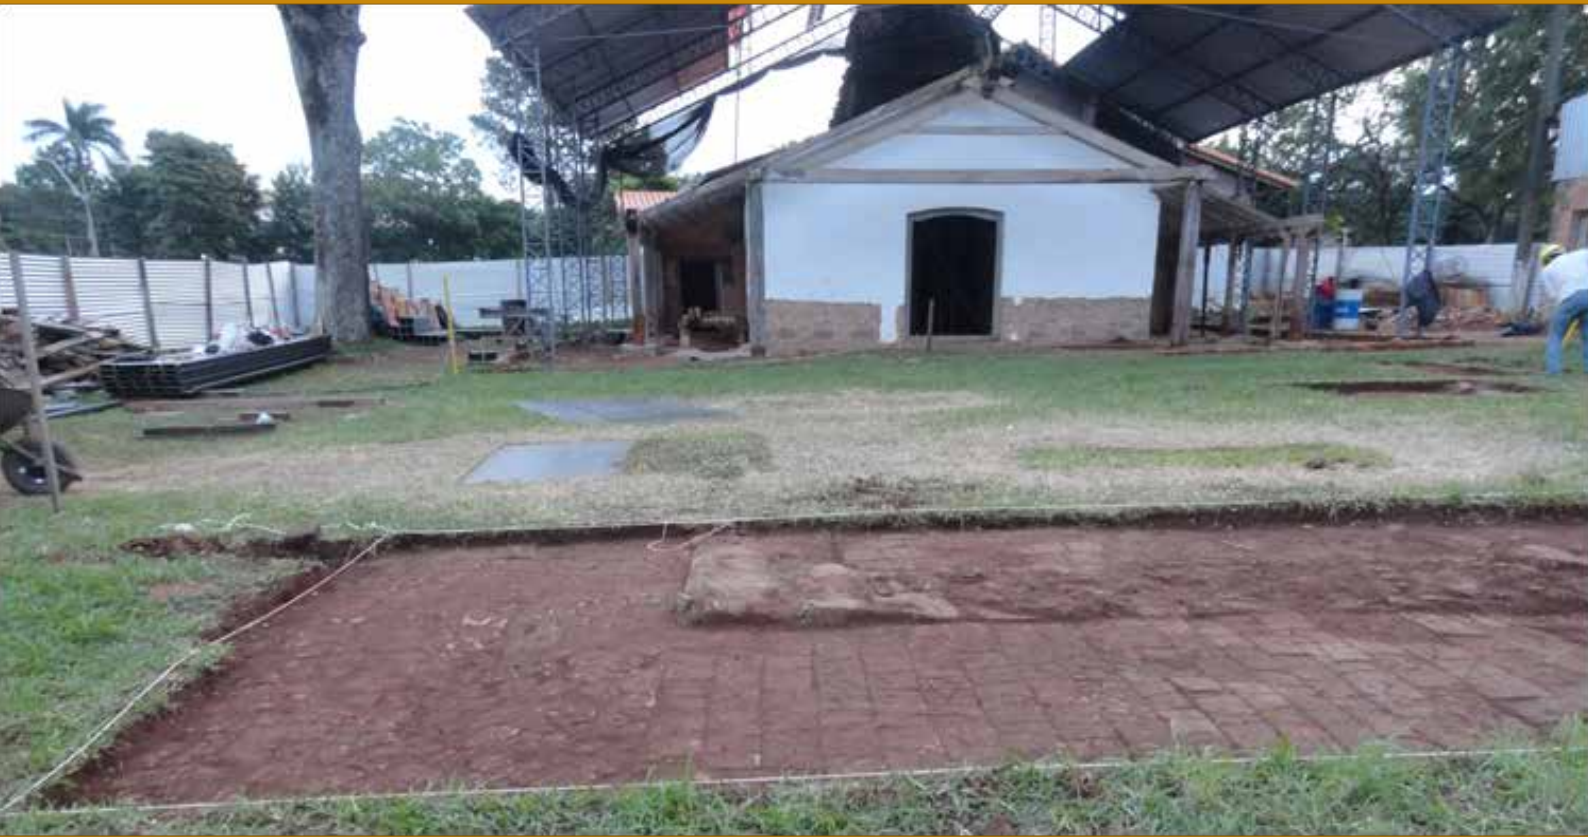
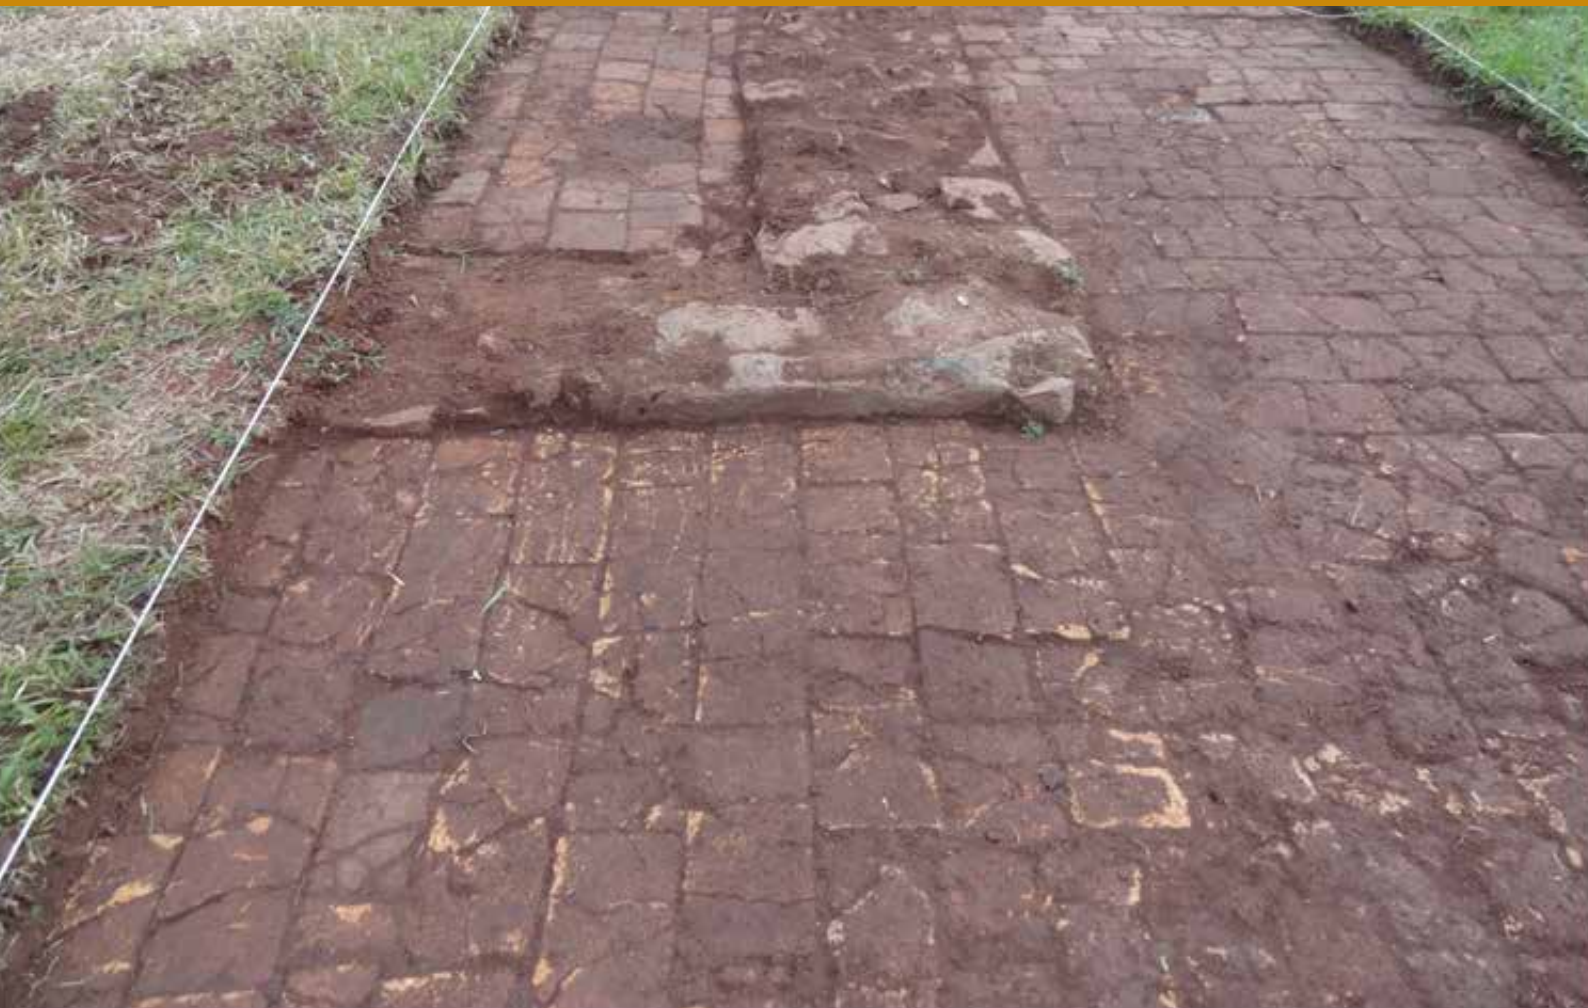
Fig. 4.37. Galeria sur este/frontis Iglesia primitiva

Fig. 4.38 Detalles de los tipos de piso del frontis de la iglesia primitiva y las galerías (Lado Norte)

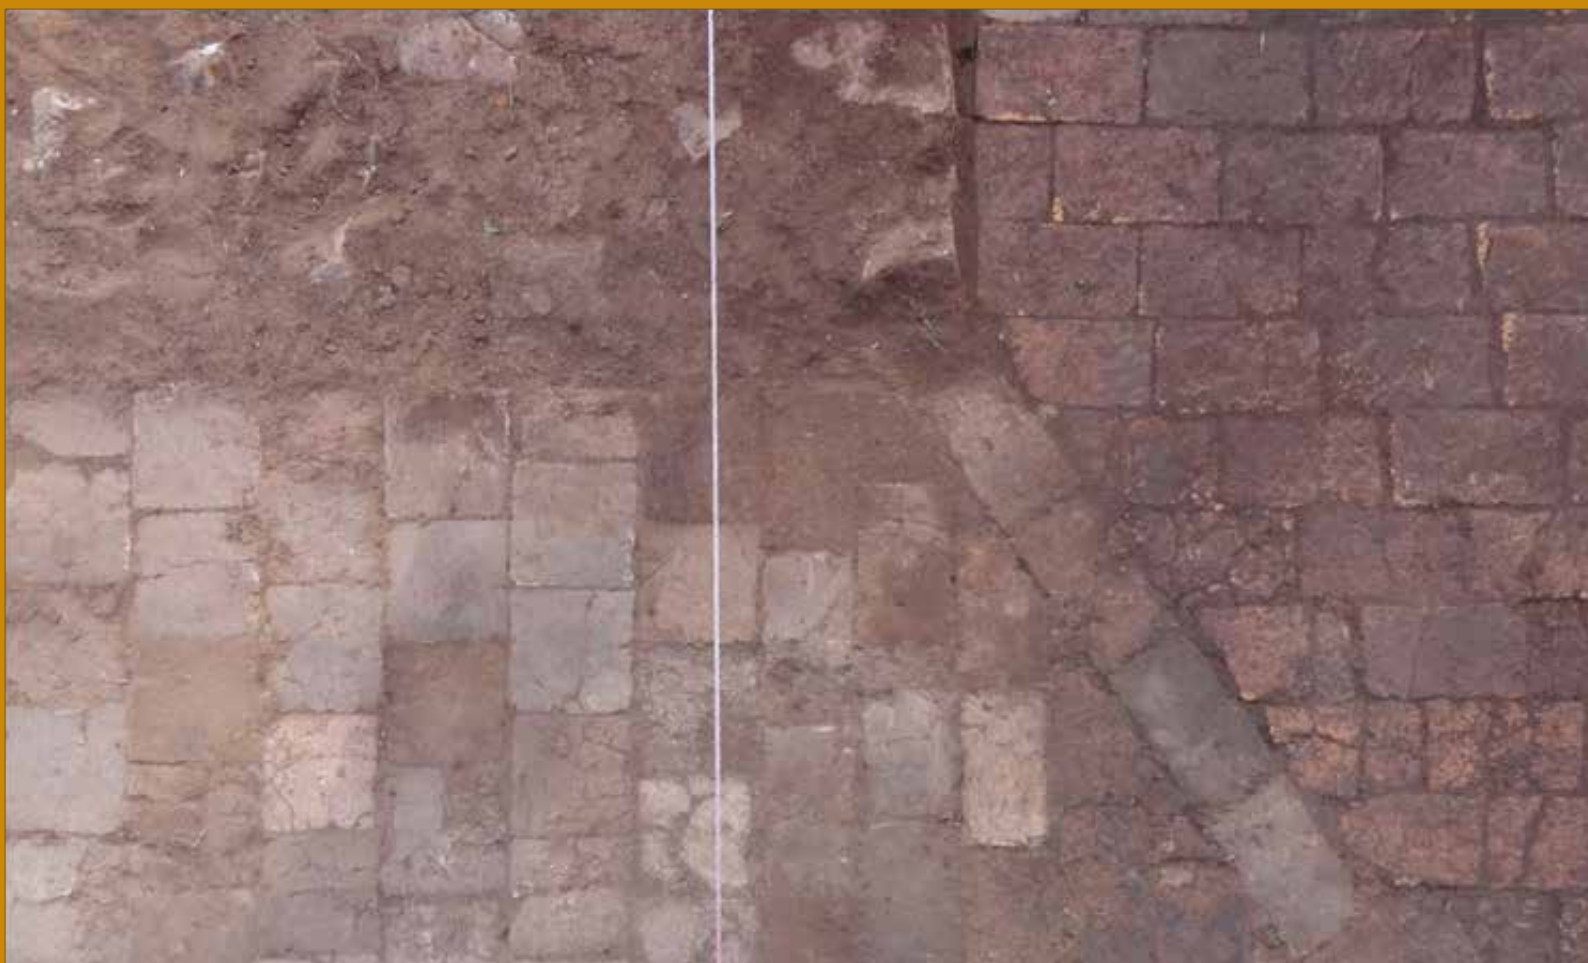
Fig. 4.39 Detalle del piso interno de la nave central de la Iglesia Primitiva.

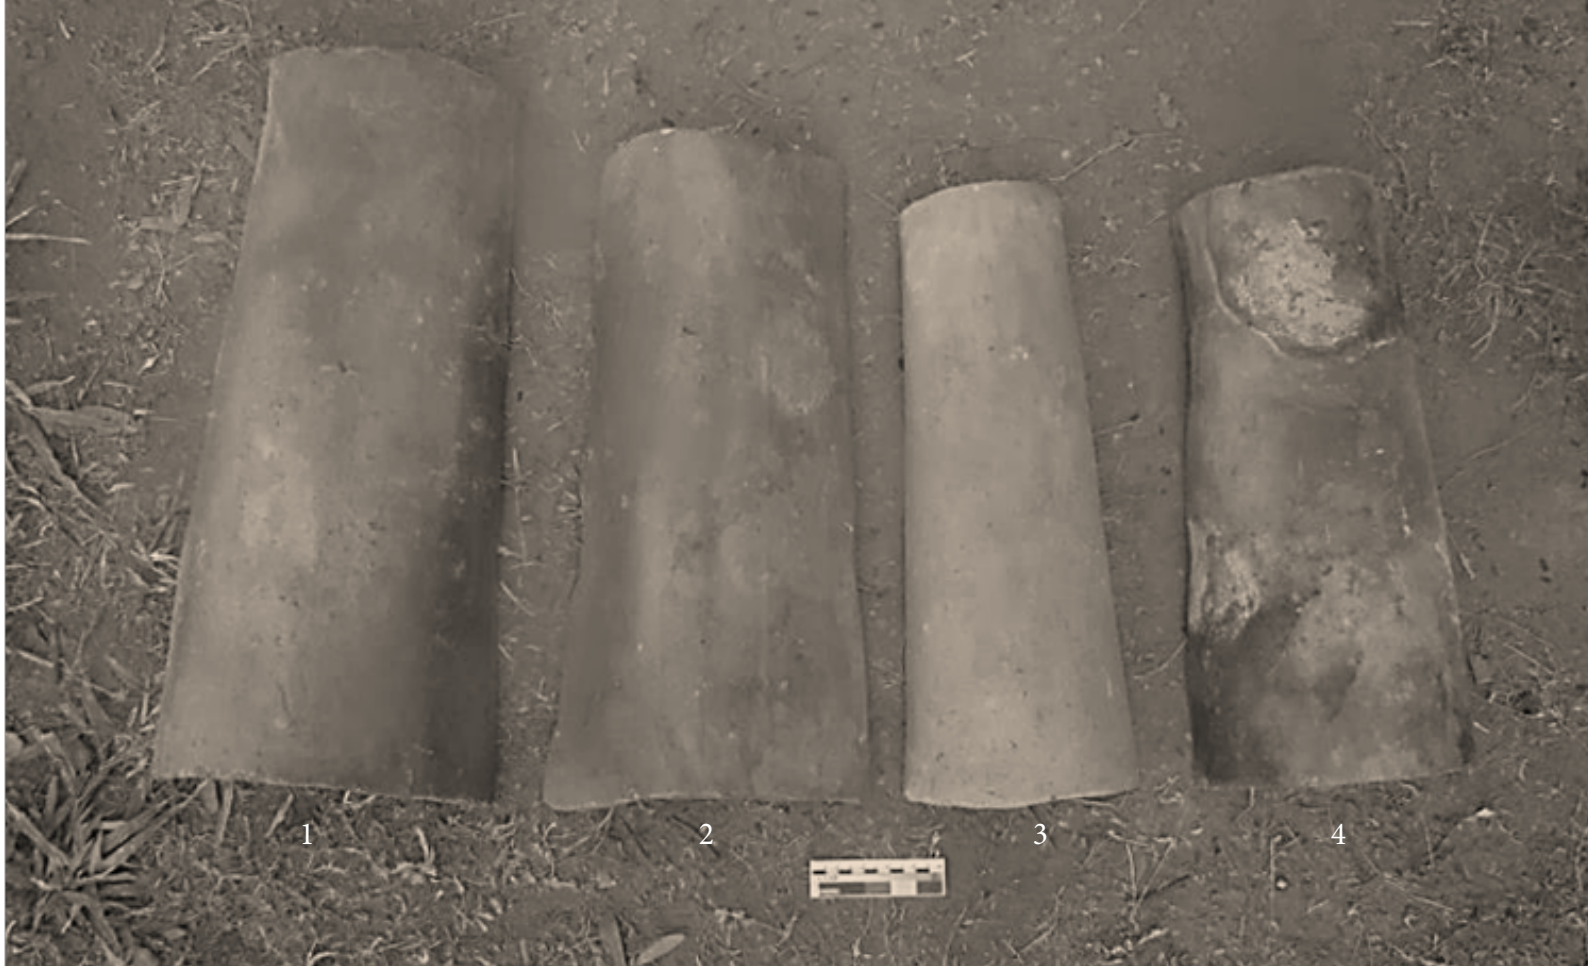
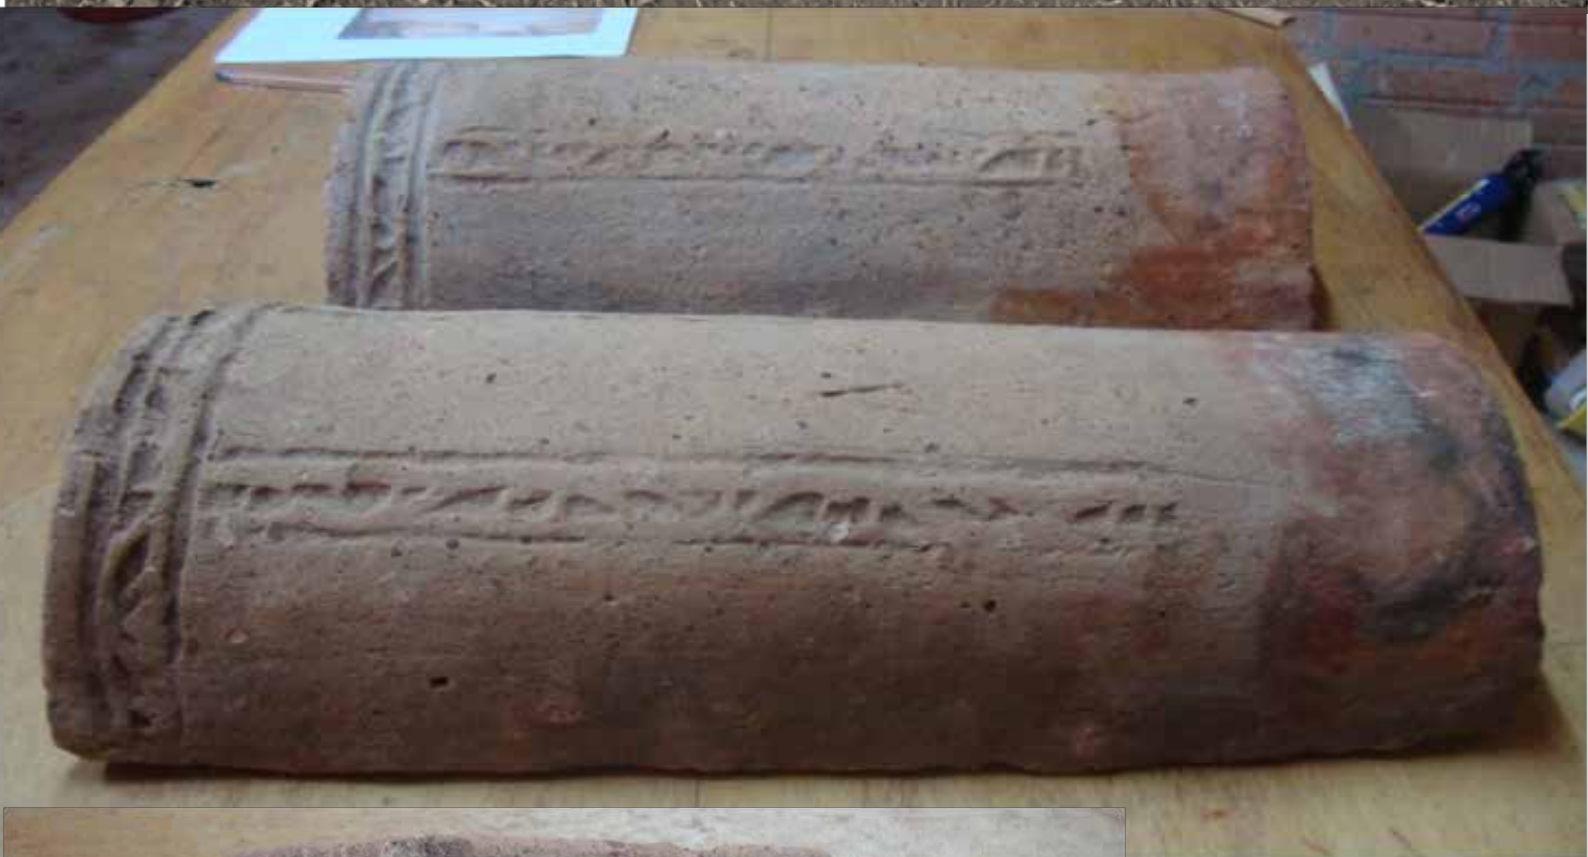
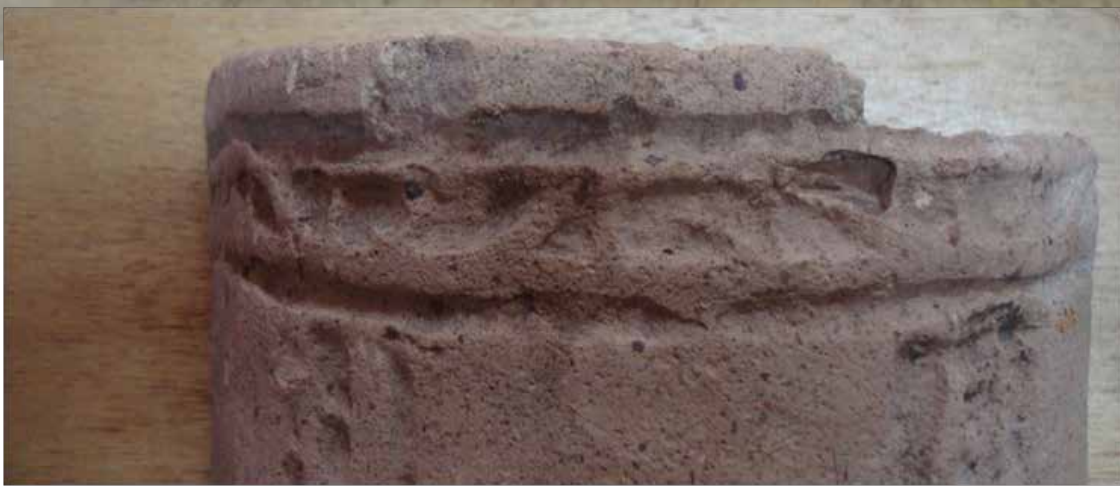
Fig. 4.44. Teja con diseño

Fig. 4.45. Detalle superior de la Teja

Las tejas encontradas en la Iglesia de San Miguel, si bien nos demuestran un uso a lo largo del tiempo, también sobresalen hasta 8 tipologías encontradas, que deberán ser relacionadas a otros sitios de la zona (Fig.4.42/43/44).

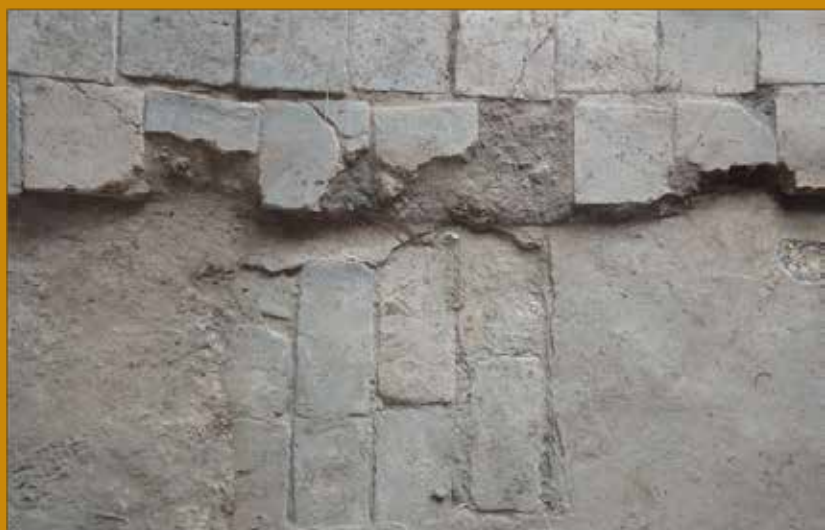
Fig. 4.47. Tipología de los pisos de la Iglesia San Miguel Arcángel.

Piso Presbiterio

Piso Sacristía Sur

Piso Sacristía Norte

Fig. 4.46. Piso del presbiterio, mostrando dos niveles de ocupación.

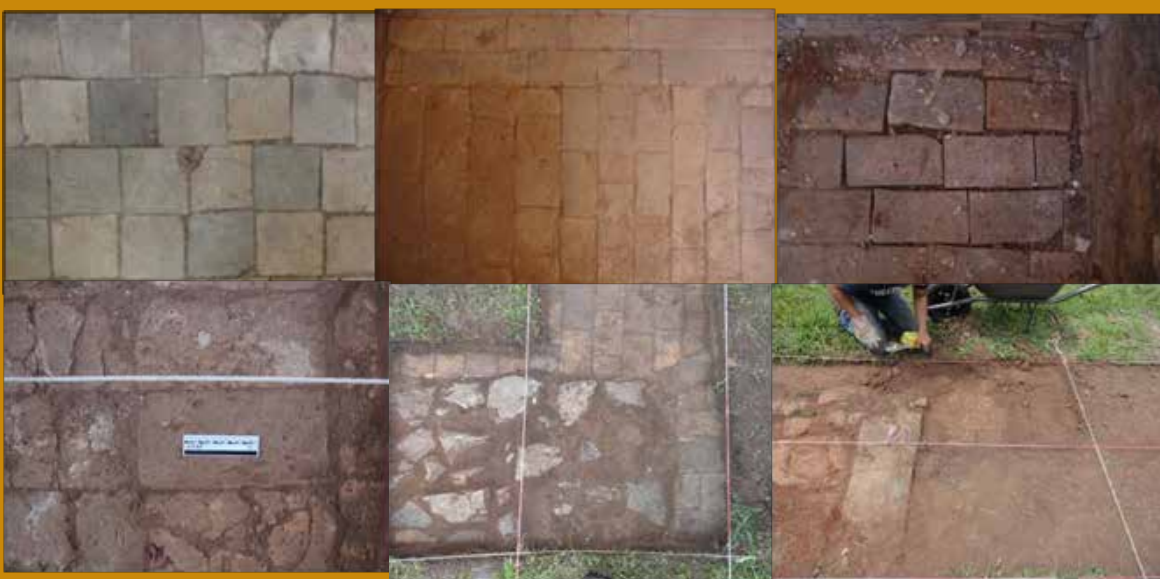
Adobe. Entorno Galería Norte

Piso galería del frontis (SE) de la iglesia primitiva – hoy demolida

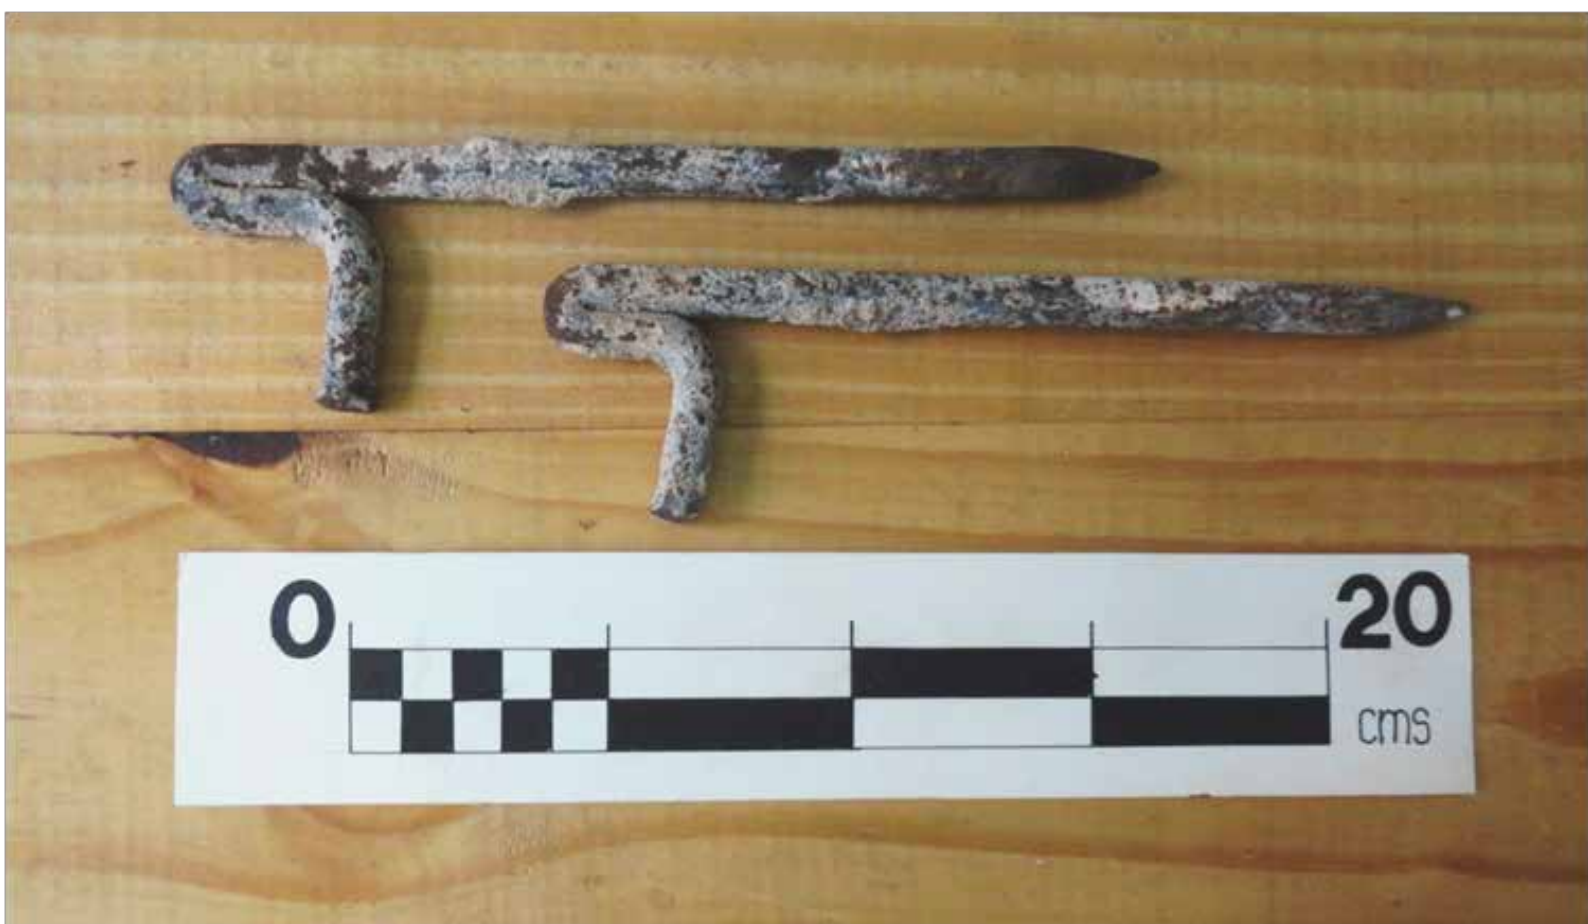
Fig. 4.48.
Clavos de hierro.

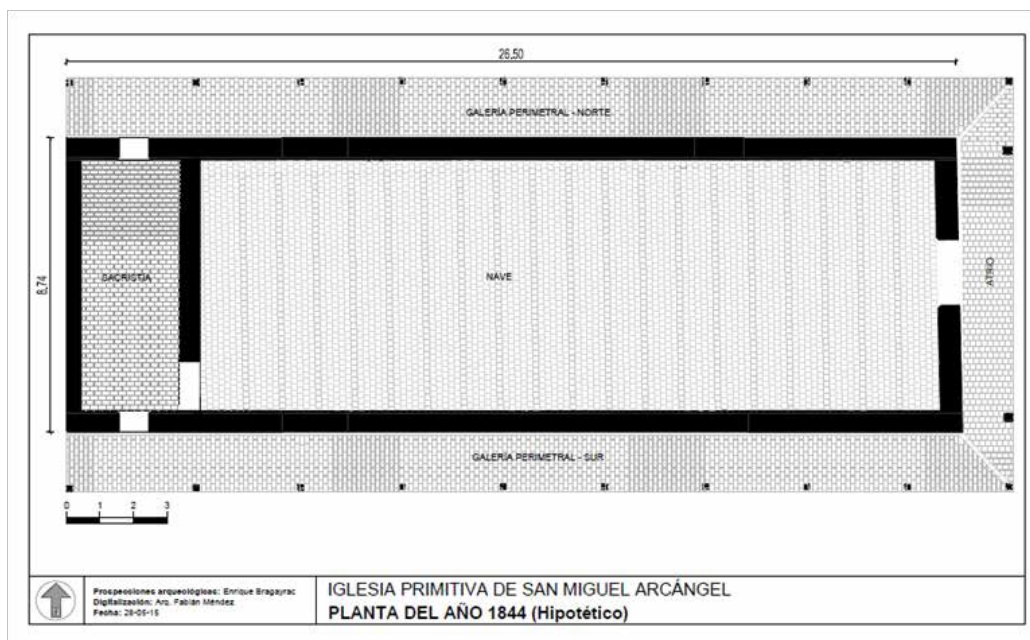
Fig. 6.2 Planta de la Iglesia Primitiva del año 1844.

El nivel cultural identificado, está dado por el piso (ladrillos) de la galería sur y norte y el interior de la nave central de la Iglesia Primitiva, ambos delimitados por un muro de 63 cm de ancho, de piedra con mortero de tierra colorada, sobre el cual se levanta un muro de adobe de la nave central. Este sector, después demolida la nave central de la iglesia, se niveló completamente con tierra colorada, empastado y servía para la “jinetada” en la fiesta de junio. Al frente del frontón de la Iglesia se establecía una mesa de autoridades, indicando esto la prestantia e importancia del lugar.

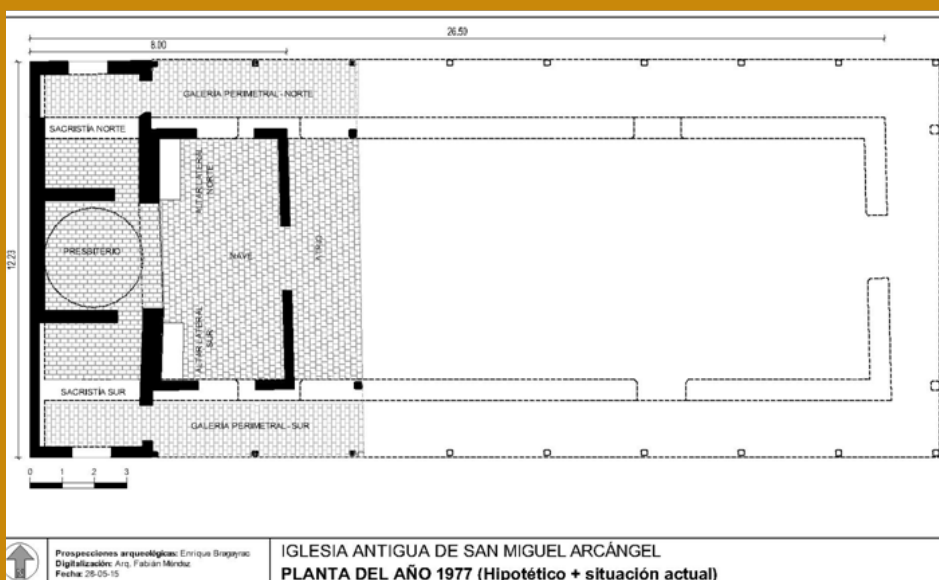
Figura 6.4. Planta de la Iglesia Primitiva completamente modificada para el año 1977, donde se configura un oratorio por las dimensiones que presenta, después de la demolición.

La Iglesia antigua (1923 – 1979), mantiene una estructura sobre los cimientos de la Iglesia Primitiva (1844 – 1853), sin embargo, las ampliaciones y remodelaciones realizadas en el tiempo generaron una mezcla de materiales, así como ausencia de amarres estructurales en las paredes, lo que ocasiono el debilitamiento estructural, además de la falta de mantenimiento en el tiempo.

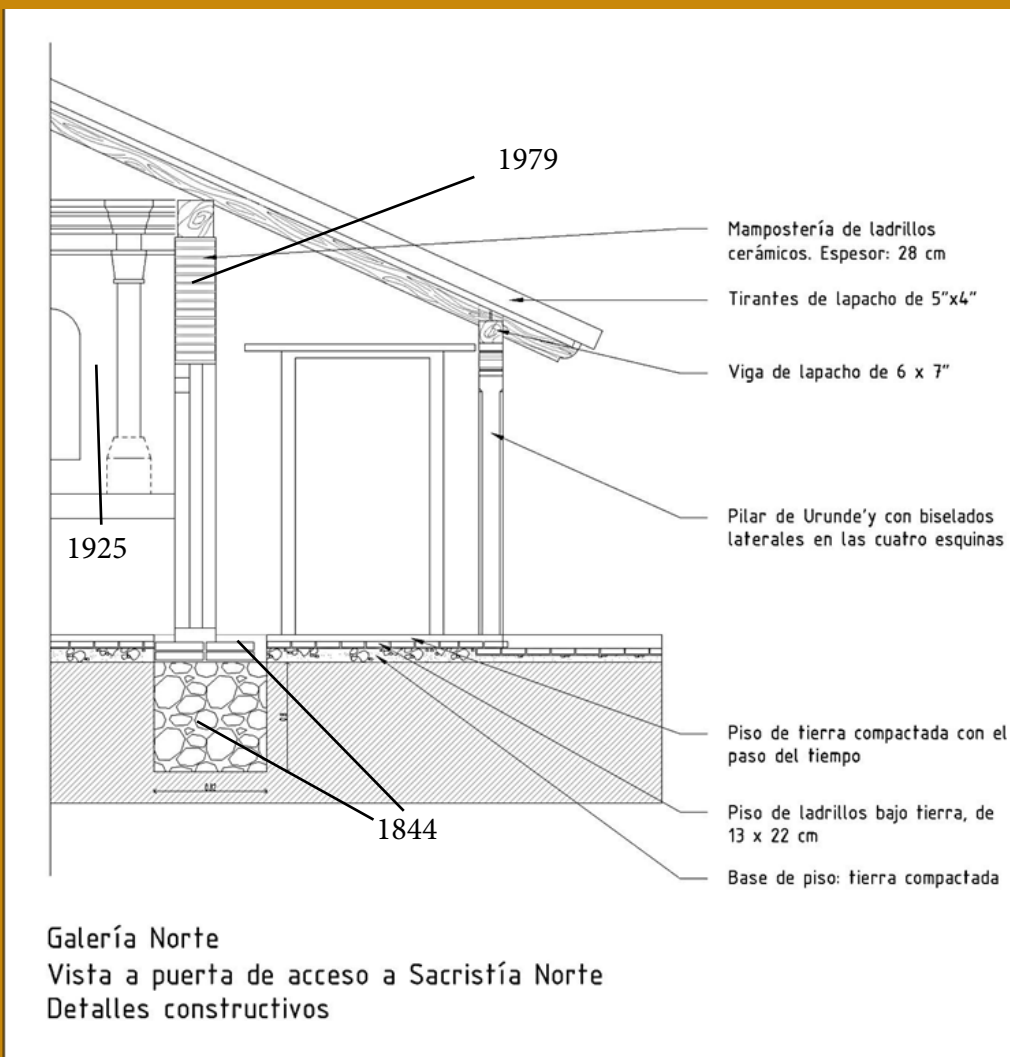
Fig. 6.5. Corte de la galería Norte, indicando los horizontes constructivos y materiales utilizados, así como los años de edificación.

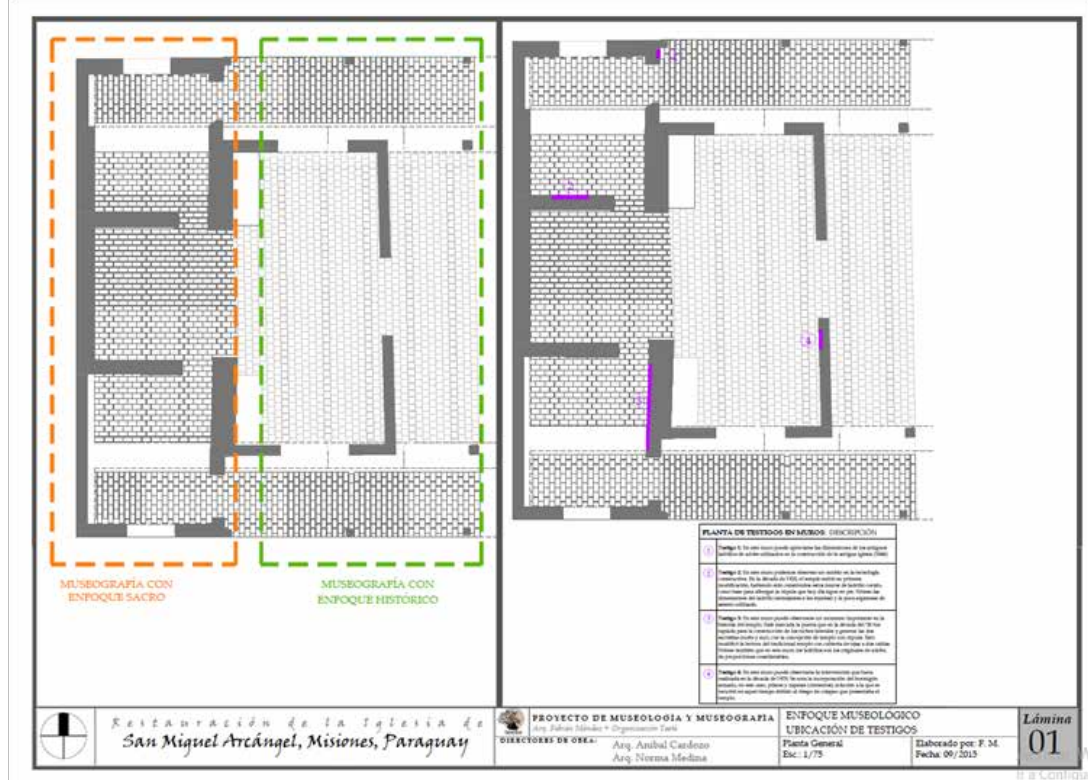
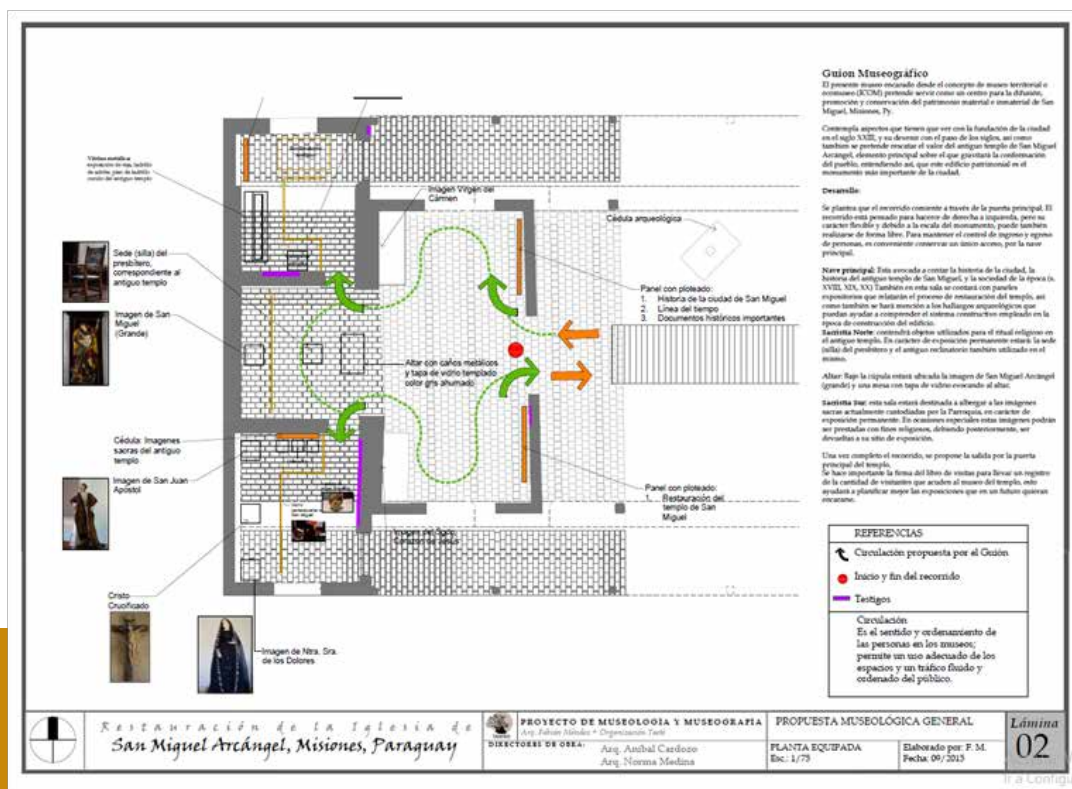
Fig. 6.1 Planta hipotesis de proporción aurea – Iglesia Primitiva 1844/1853

La proporción áurea : Es un número irracional descubierto en la antigüedad, que presenta numerosas acepciones y se encuentra tanto en algunas figuras geométricas, como también en la naturaleza. El rectángulo áureo (Fig. 6.1) representa la relación existente entre las partes del cuadrado, con el todo, representado a su vez por el rectángulo. Si multiplicamos la medida de la recta AB por el número áureo 1,618 encontraremos el lado AE en proporción divina o áurea.

En cuanto a la arquitectura, la proporción áurea es un elemento manejado como forma de ordenar el espacio, armónicamente. Vale resaltar que la proporción de la planta fundacional de Iglesia se enmarca dentro de la repetición de un módulo constante, totalizando siete repeticiones, o siete módulos, evocando al número divino o de Dios, el siete. Esto permite a su vez, plantear la hipótesis que en la época de construcción de la iglesia primitiva (S. XVIII – S. XIX), el constructor tuvo en cuenta bases o conocimientos de simbología y proporción áurea.
